## **Wykorzystanie skaningowego mikroskopu elektronowego do badań malatury z kościoła w Radcze**

**Beata Klimek**

*Katedra Konserwacji Zabytków, Wydział Budownictwa i Architektury, Politechnika Lubelska, e-mail: b.klimek@pollub.pl*

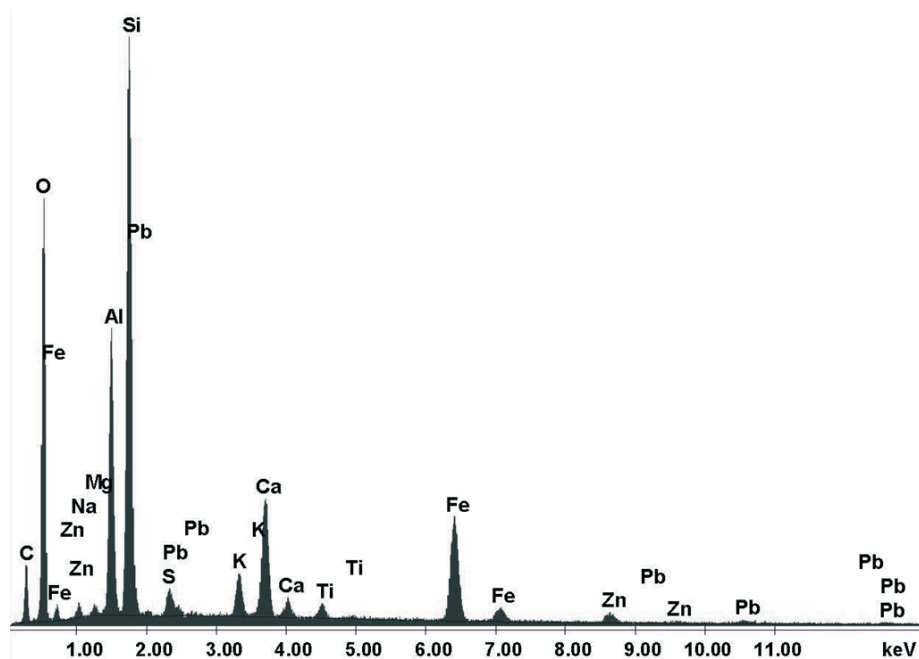
Rys. 5. Widmo składu chemicznego dla obszaru z Rys. 4.

Tabela 1. Wyniki energodispersyjnej analizy rentgenowskiej z zastosowaniem mikrosondy (SEM-EDS) w mikroobszarze widocznym na Rys. 4 (zewnętrzna powierzchnia malatury).

Analiza EDS powierzchni malatury wykonana w obszarze widocznym na zdjęciu (Rys. 4) wykazała oprócz obecności krzemu (28,94%), znaczną zawartości węgla około (32,48%), glinu (12,09%) żelaza (10,84 %) i wapna (6,43 %). W mniejszej ilości obecne są: ołów (2,36%), potas (2,15 %), siarka (1,07%) i cynk (1,83 %).

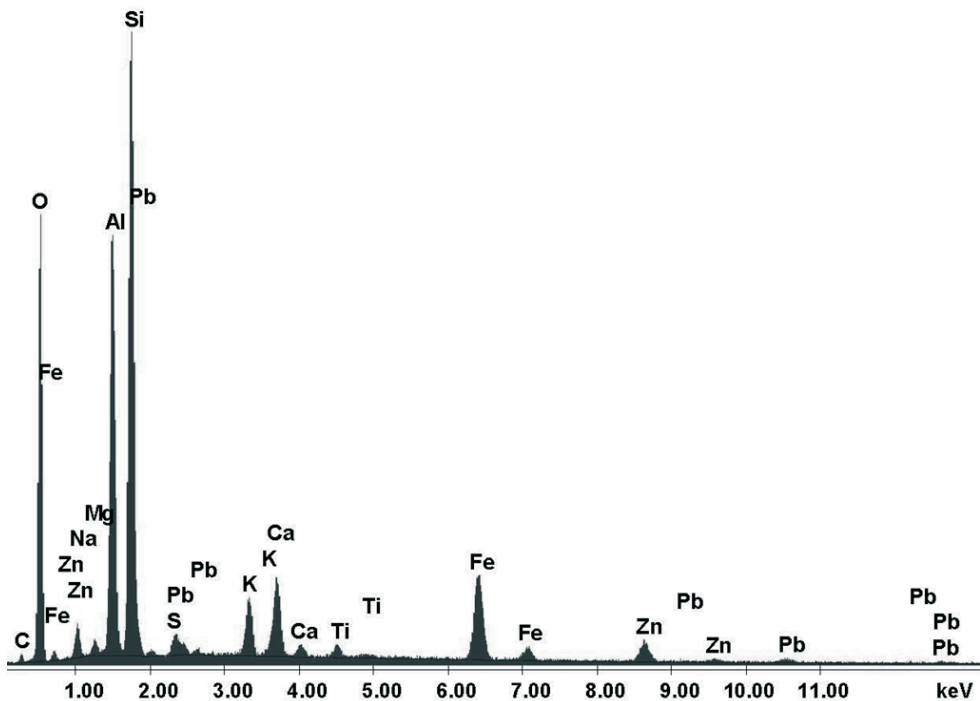
Rys. 7. Widmo składu chemicznego dla punktu C (brzeg warstwy malatury) z Rys. 6.

Wykonano badania malatury w punkcie C z powierzchni świeżego przełamu (Rys. 6) Analiza EDS w punkcie wykazała przede wszystkim znaczną ilość krzemu (42,52%), ponadto głównie glinu (20,98%) i dużą ilość żelaza (10,25%). W mniejszej ilości obecne jest wapno (5,11%), cynk (4,16%), potas (3,68%), ołów (3,67%) i znikoma zawartość siarki (0,72%).

Tabela 2. Wyniki energodispersyjnej analizy rentgenowskiej z zastosowaniem mikrosondy (SEM-EDS) w mikroobszarze widocznym na Rys.6 (analiza z punktu C brzeg warty malatury).

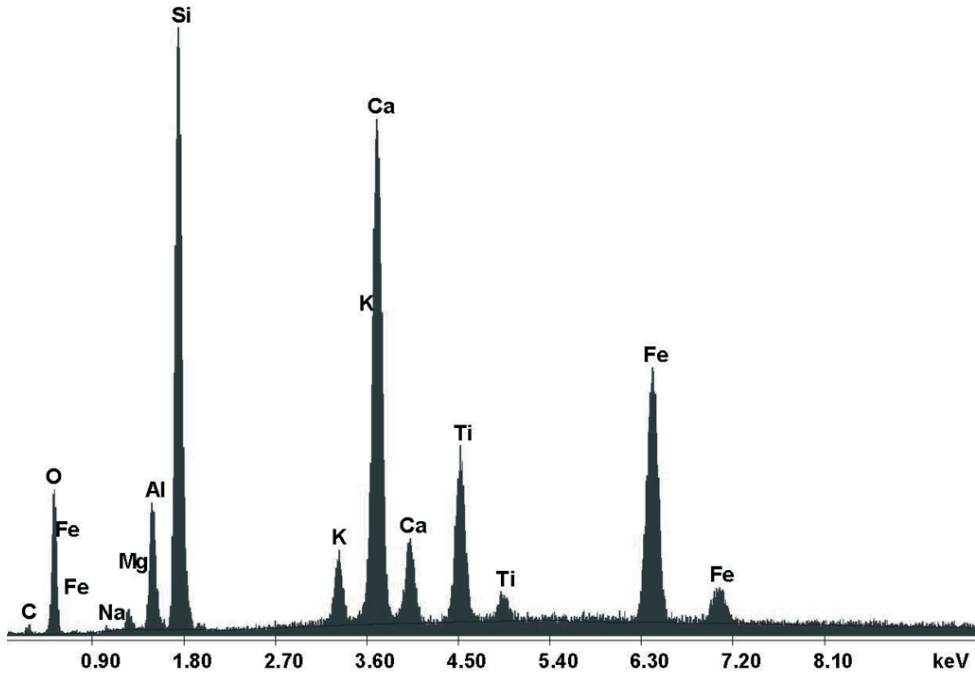
Rys. 9. Widmo składu chemicznego dla punktu A (cegła) z Rys. 8.

Obraz powierzchni świeżego przekładu (cegły i malatury) nie wykazuje spękań jest zwięzły i jednorodny z wyraźnie zarysowanymi dwiema warstwami (Rys. 8). Widoczne są drobne ostrokrawędziste ziarna kwarcu, które tkwią masie ceglanej. Wykonana analiza EDS mikroobszaru w punkcie A (cegła) wykazała, obecność krzemionki (29,36%), w dużej ilości występuje również żelazo (23,70%), wapno (22,20%), tytan (10,10%), w znacznie mniejszej ilości obecne są glin (6,52%), potas (2,77%), magnez (1,26%).

Tabela. 3. Wyniki energodispersyjnej analizy rentgenowskiej z zastosowaniem mikrosondy (SEM-EDS) w mikroobszarze widocznym na Rys. 8 (analiza z punktu A - cegła).

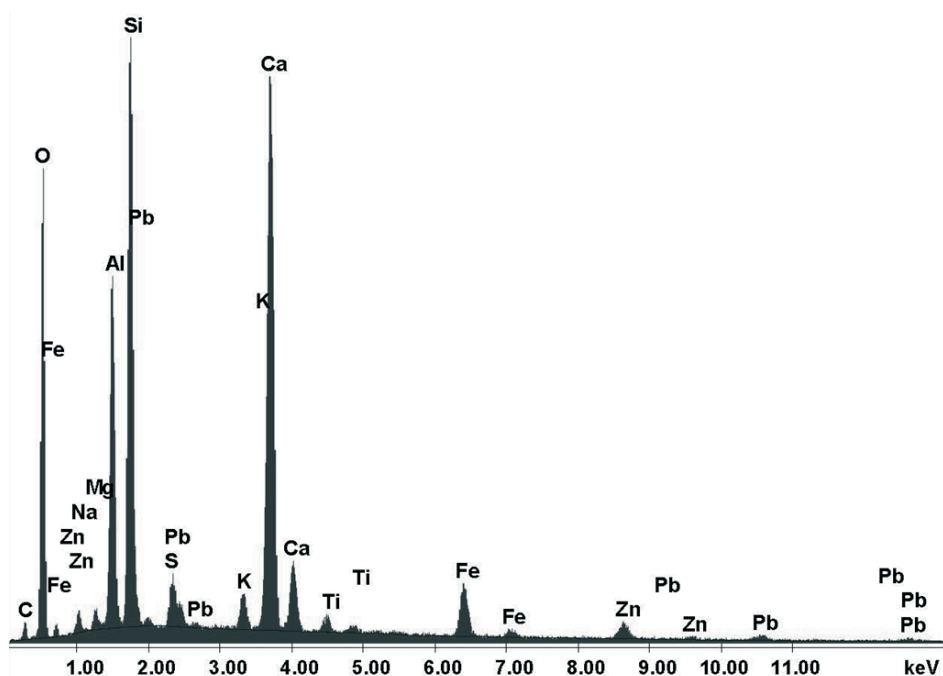
Rys. 10. Widmo składu chemicznego dla punktu B (malatura) z Rys. 8.

Analiza mikroobszaru w punkcie B (malatura) wykazała również znaczną ilość krzemionki (30,76%), wapna (27,51%), glinu (14,83%) i mniejszą żelaza (5,10 %), występuje również ołów (3,74%), cynk (2,81%), potas (1,73%) i siarka (1,37%).

Tabela 4. Wyniki energodispersyjnej analizy rentgenowskiej z zastosowaniem mikros sondy (SEM-EDS) w mikroobszarze widocznym na fot. 5 (analiza z punktu B - malatura).
