Diagnozowanie i weryfikacja termowizyjna silników indukcyjnych z asymetrią elektromagnetyczną

Janusz Petryna, Zbigniew Ławrowski, Maciej Sułowicz, Krzysztof Guzic

🇬🇧 DIAGNOSING AND THERMAL VERIFICATION OF INDUCTION MOTORS WITH ELECTROMAGNETIC ASYMMETRY

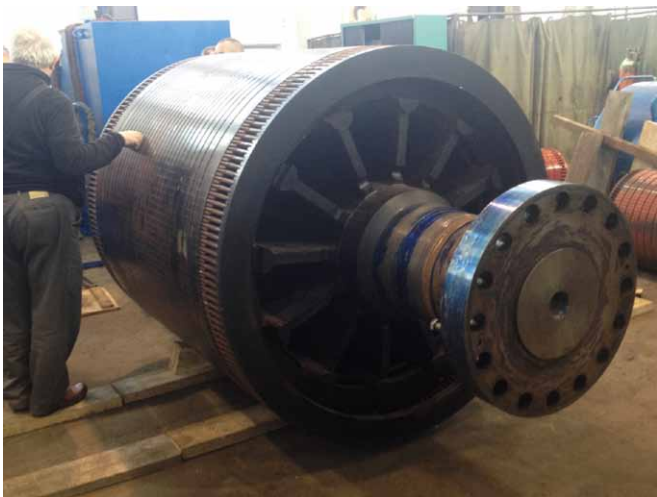
Rys. 26. Widok badanego wirnika

Wirnik silnika C ważyący 15 ton poddano badaniu termowizyjnemu na stacji prób firmy Energotest-Diagnostyka w Brzeziu k. Opola.

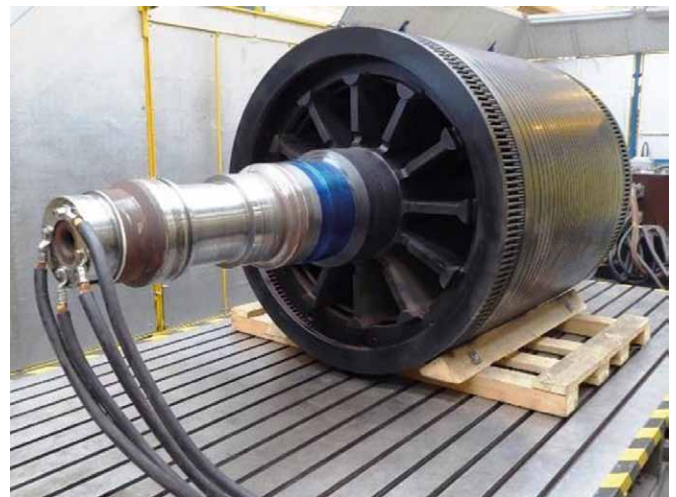
Rys. 29. Widok badanego wirnika z przewodami układu wymuszenia prądu w wale

Z uwagi na masę i gabaryty wirnika podjęto decyzję o sposobie nagrzania pakietu i elementów konstrukcyjnych wirnika (rys. 29). Polegało to na wymuszeniu przez wał wirnika prądu rzędu kilku tysięcy amperów (rys. 30).
