Badania ceramiki szklonej w kontekście remontu zabytkowej elewacji XIX-wiecznego budynku

Investigating glazed ceramics in relation to renovation of the façade of a 19th century heritage building

Key words: glazed ceramics, façade cleaning, freeze-thaw resistance testing, façade renovation

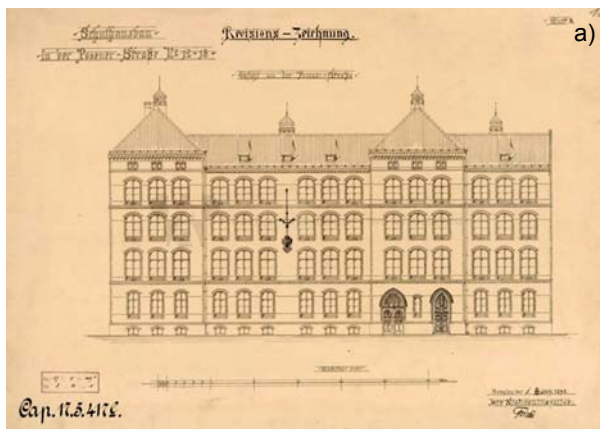
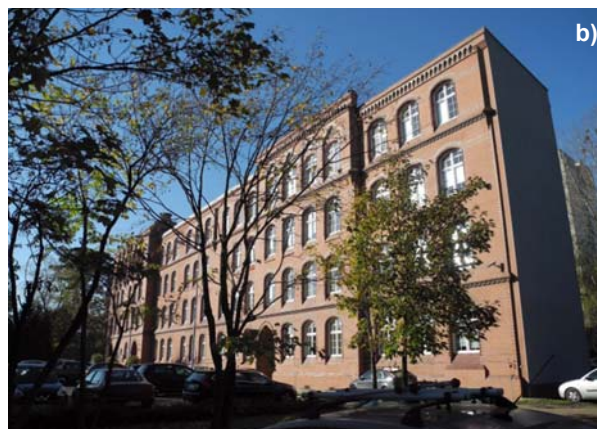
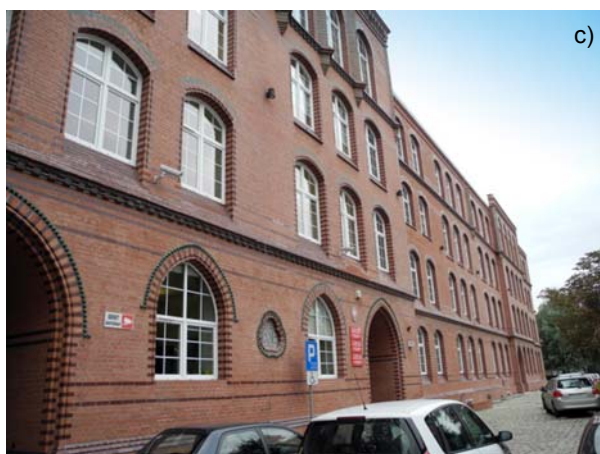
What is today the Court building was built in 1892–1896 as a public school (*Völksschule*), which included the first bathhouse for schoolchildren in Wrocław at that time. After the War, the building was turned into a secondary school and technical college. Although the layout of the school buildings in the design of the architects was simple and rational, when it came to the brick façades, there were attempts to break with monotony by introducing variations through, for example, glazed masonry (fig. 6c). In the years 2007–2008, damaging repair work was carried out on the building façade. This involved placing new surface layers using epoxy resins with the aim of consolidating the colouring. The base was cleaned using a *Rotec* sand blasting device with rotational streaming. This was followed by application of a double layer of a pigmented epoxy resin binder. Finally, a thin and transparent polyurethane coating layer was applied as a sealant. Some of the ceramic patterns were replaced during the renovation work with new ones. But during the renovations, as a result of the cleaning and application of the epoxy resin covers, the greater part of the ceramic patterns forming the cornices, window ledges, window frames etc. were damaged (fig. 6d–6f).

Ryc. 6. a) Projekt elewacji obiektu z XIX w. [19], b) współczesny wygląd budynku, c) fragment elewacji ceramicznej, d)–f) przykłady uszkodzeń elewacji obiektu

Fig. 6. a) Design of the façade of the 19th century building [19], b) contemporary appearance of the building c) fragment of the ceramic façade, d)–f) examples of damage sustained on the building façade

część kształtek szklwionych, tworzących gzymsy, podokienniki, obramienia okienne itp. uległa uszkodzeniu (ryc. 6d–6f).

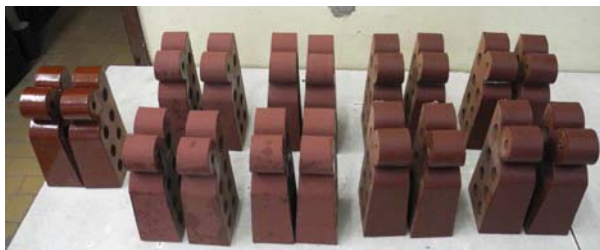
Ryc. 7. Widok próbek przed badaniem mrozoodporności
Fig. 7. View of the samples prior to freeze-thaw resistance testing

standard repair technology was adopted. Tests were carried out on a total of 18 samples of two types (fig. 7). Type 1 (16 tests) were glazed bricks, cleaned with sand-blasting, covered with epoxy layers. Type 2 (2 tests) were glazed bricks, cleaned in the same way, covered with epoxy layers but with a changed proportion of constituent elements. KEIM technology was used to cover the samples: a dual layer covering of pigmented binder based on an epoxy resin and a transparent polyurethane coating layer.

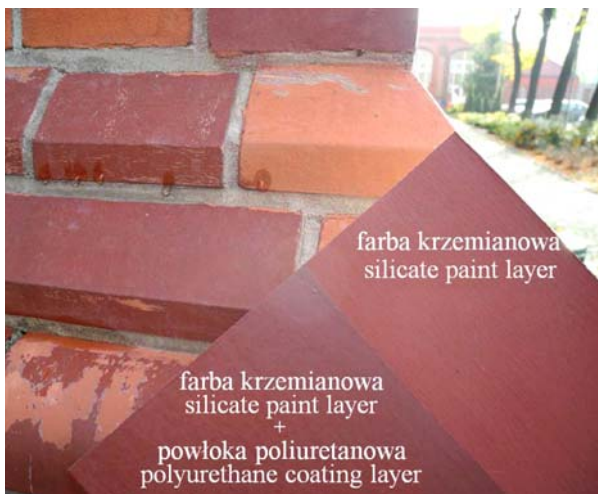
Ryc. 9. Próbk kolorystyczne w kontekście elewacji budynku Sądu Rejonowego we Wrocławiu

Fig. 9. Colour samples relating to the building façade of the District Court in Wrocław

Reference samples were taken from the building in the autumn 2014 and the winter of 2015. The bricks of the rear building façade were cleaned using a fine-grain sand blasting method. Next, (priming, paint and polyurethane) layers were applied with a colour close to the original (fig. 9) in line with the layers used in the samples taken for laboratory testing and cleaned using the sand blasting method (position 1.1, 1.2, 1.3 and 1.4). Following the winter, a visual analysis of the surface layers was completed. Further phases of renovation work on the structure are presented in figs. 10a–10d and in fig. 11.
