Ocena stanu technicznego komina murowanego i badania eksperymentalne cegły

Evaluation of the technical condition of the brick masonry chimney and experimental studies of brick

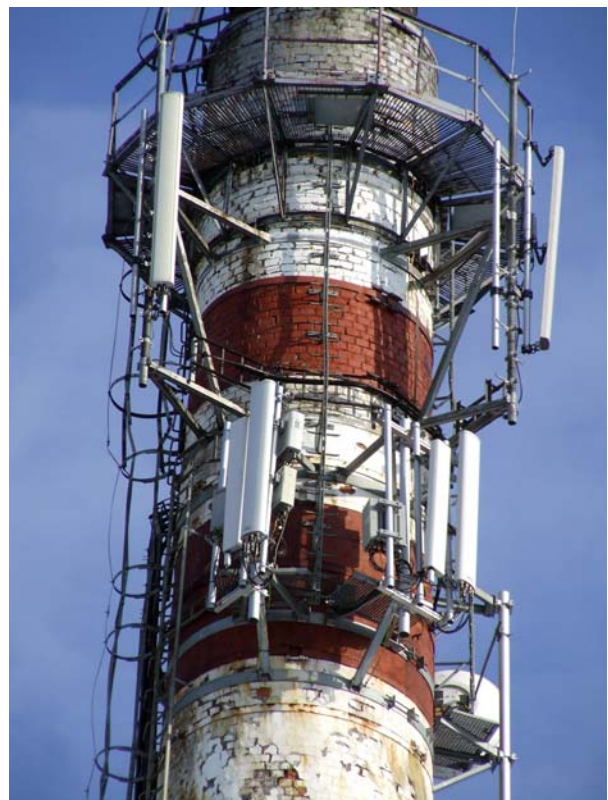
Ryc. 11. Widok ogólny galerii stalowej
 Fig. 11. General view of the steel gallery

Existing steel bands, step irons and steel gallery on the height of approximately +60 m are corroded (fig. 6, 11–12). Also lightning protection rim shows significant signs of corrosion (fig. 13–14).

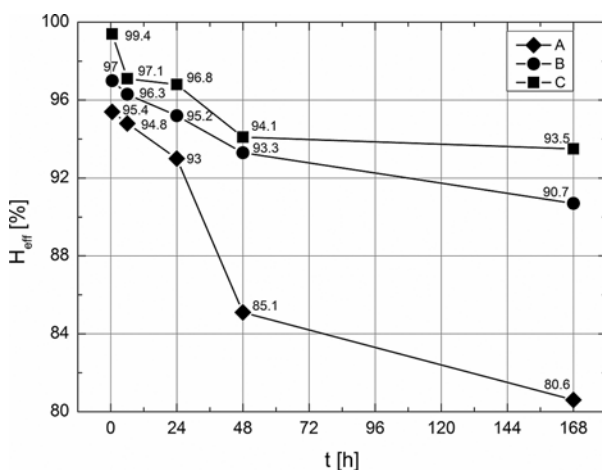
Water absorption at atmospheric pressure test for wall bricks was carried out according to PN-EN 13755:2008 [20] for the five periods: after 0,5 h, 6 h, 24 h, 48 h and after 7 days [19]. Water absorption coefficient is calculated as the ratio of wettability of the hydrophobized sample by weight to wettability of the non-hydrophobized sample by weight. Based on this ratio the effectiveness of hydrophobising (H_{eff}) was determined (table 1). Test results are shown in fig. 15.

Ryc. 15. Zależność skuteczności hydrofobizacji (H_{eff}) cegły w czasie (t)

Fig. 15. The relationship between hydrophobization effectiveness (H_{eff}) for brick and time (t)

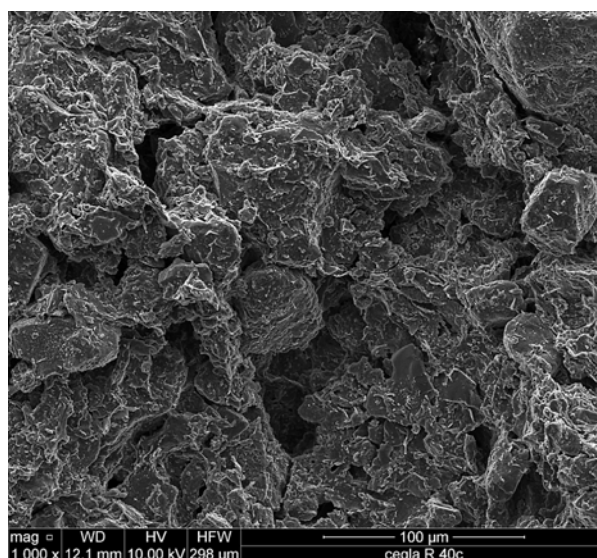
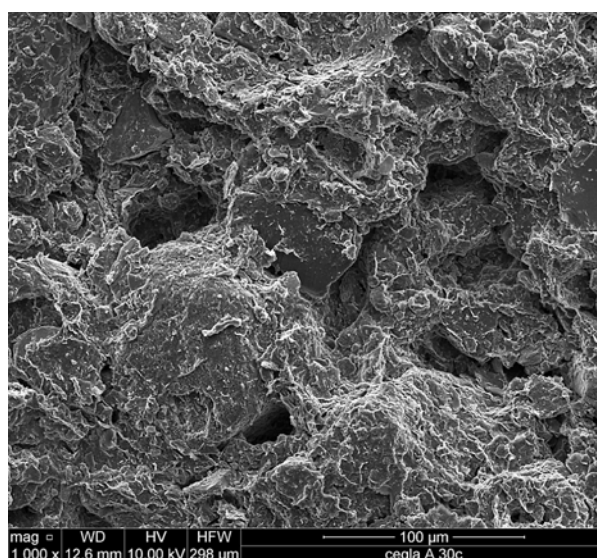
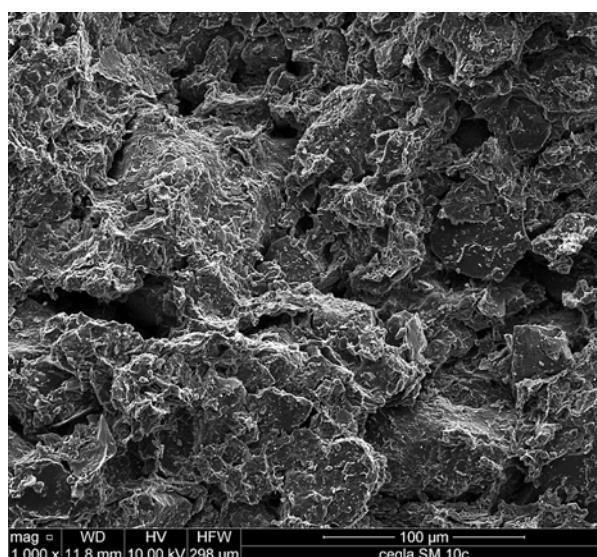
Ryc. 16. Rozłożenie preparatów o rozpuszczalnikach organicznych w porach cegły ceramicznej (powiększenie $\times 1000$): a) preparat A, b) preparat B, c) preparat C

Fig. 16. Distribution of the organic solvent preparations in pores of the ceramic bricks ($\times 1000$): a) preparation A, b) preparation B, c) preparation C

The analysis of hydrophobic coating distribution in the pores of ceramic bricks using scanning electron microscopy (SEM) FEI Quanta 250 FEG was performed. The resin texture at the brick fracture has been shown in fig. 16.
