Renowacja 93-letniego systemu kanalizacji ogólnospławnej w powiecie Cook w stanie Illinois w USA

tekst: mgr inż. JOANNA JACOBS, Metropolitan Water Reclamation District of Greater Chicago, USA

Salt Creek Intercepting Sewer, zbudowany w 1927 r., wymagał renowacji ok. 10 km rur kanalizacyjnych o średnicy od 254 do 686 mm i kolektorów o przekroju dzwonowym od 1,07 x 1,52 m do 2,13 x 2,13 m. Renowacji podlegało również 78 studni kanalizacyjnych. Do renowacji kolektorów District rozpatrywał użycie metody rękawa utwardzonego na miejscu (*cured-in-place pipe* – CIPP), zwanego również wykładziną CIPP, metodę relingu (*sliplining*) i geopolimeru naniesionego metodą natryskową. Do renowacji kolektora o przekroju dzwonowym (2,13 x 2,13 m) wykonawca wybrał beton geopolimerowy naniesiony metodą natryskową, a dla pozostałego systemu kanalizacji – metodą CIPP. Grubość powłoki renowacyjnej obliczono przy założeniu, że kolektor jest całkowicie zniszczony (kanał utracił swoją nośność lub istnieje ryzyko jej utraty w niedalekiej przyszłości). Renowacja studni kanalizacyjnych została podzielona na dwie kategorie: całkowicie zniszczonych oraz wymagających ochrony przed korozją. Do renowacji studni cał

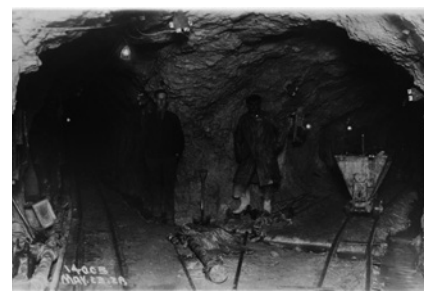
Ryc. 2. Komora nr 1 podczas budowy w 1927 r.

Na rycinie 2 pokazano budowę komory nr 1 (*Chamber No. 1*). Spotykają się w niej dwa kolektory: z północy, o rozmiarach 1,75 x 1,75 m, i z zachodu, o rozmiarach 1,07 x 1,52 m. Komora została zbudowana w 1927 r. bez bezpośredniego dostępu do niej z zewnątrz.

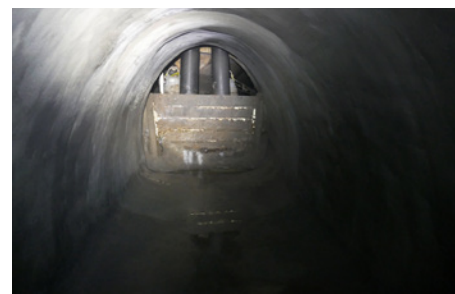
Ryc. 4. Przepompownia ścieków w komorze nr 1

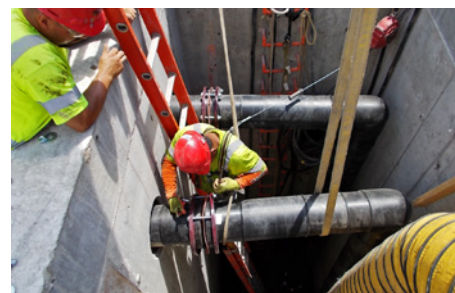
tymczasowego obejścia transferu ścieków – bajpasu. Aby mieć możliwość zainstalowania bajpasu, zbudowano dwie nowe studzienki kanalizacyjne. Pierwsza powstała nad komorą nr 1, gdzie spotykają się dwa duże kolektory. Chcąc zaoszczędzić czas podczas renowacji systemu kolektorów Salt Creek Intercepting Sewer, studzienka kanalizacyjna nad komorą nr 1 została zbudowana na podstawie wcześniejszej umowy. Istnienie tej studzienki umożliwiło wykonawcy zainstalowanie przepompowni ścieków w komorze nr 1. Ta przepompownia składała się z dwóch pomp głębinowych i dwóch 10-calowych rur z PE-HD (ryc. 4), które zapewniały przesył ścieków w wielkości od 408 do 454 m³/h do pobliskiej studni TARP. Druga studzienka kanalizacyjna została wybudowana na ślepej części kolektora znajdującego się na północ od kolektora Salt Creek Intercepting Sewer. W niej umieszczono przepompownię ścieków, która zapewniała przesył ścieków z miejscowości położonych na północ od poddawanych renowacji kolektorów oraz z pobliskiego szpitala (ryc. 5).

Ryc. 5. Przepompownia ścieków położona na północ od Salt Creek Intercepting Sewer

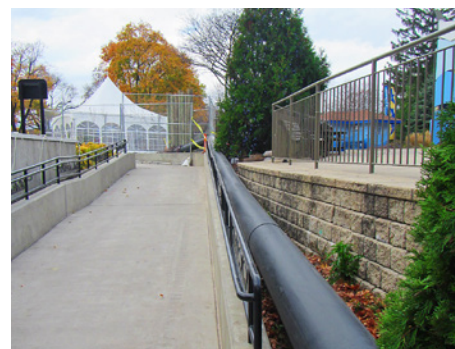
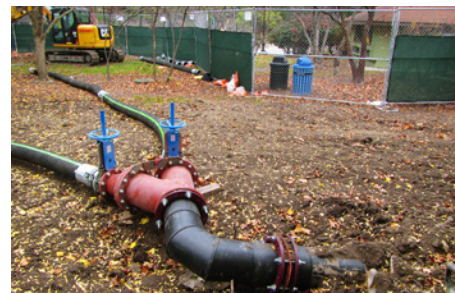
Kolejnym wyzwaniem dla wykonawcy było zainstalowanie bajpasu dla ścieków pochodzących z ogrodu zoologicznego, których kanały były w trzech miejscach podłączone do kolektora. Jedno z tych podłączeń znajdowało się w pobliżu klatki z lwem, w strefie o dużym natężeniu ruchu pieszych. Wykonawca miał dwie możliwości przesłania ścieków do studni TARP: dłuższą, w kierunku zachodnim,

Ryc. 6. Instalacja bajpasu na terenie ogrodu zoologicznego

przez cały park zoologiczny, lub krótszą, ale bardziej skomplikowaną, w kierunku wschodnim. Ostatecznie wykonawca wybrał kierunek na wschód i zainstalował dwa bajpasy, które połączył razem, i używając 12-calowej rury PE-HD, przepompował ścieki do studni TARP. Rura została zainstalowana pod główną ulicą za pomocą przewiertu HDD.

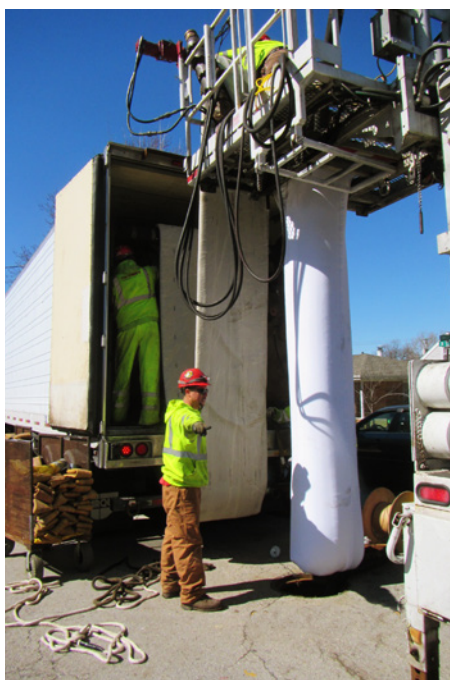
Całkowicie bezwykopowa instalacja jest możliwa w wypadku rur o mniejszych średnicach, gdzie rękaw można wprowadzić bezpośrednio przez właz studzienki kanalizacyjnej bądź przez studzienkę po zdjęciu włazu. Na rycinie 7 pokazano instalację rękawa o średnicy 610 mm przez właz o średnicy 553 mm. Wyzwanie pojawia się, gdy kolektor jest duży, a grubość wykładziny CIPP przekracza 40 mm. W takich przypadkach konieczna jest instalacja szybu wejściowego.

Ryc. 7. Inwersyjne wprowadzanie rękawa o średnicy 686 mm

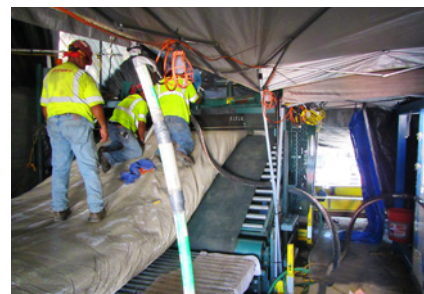
Na rycinie 8 pokazano wtryskiwanie żywicy poliestrowej do filcowej tuby i przeciąganie jej przez szczelinę między wykładziną CIPP w górę i w dół od szybu wykonawca odbudował górną część kolektora zbrojonym betonem, a szyb wypełnił chudym betonem (mniej niż 10 MPa). Przestrzeń między dwoma segmentami wykładzin CIPP o długości 3,35 m została wypełniona warstwą betonu geopolimerowego o grubości 64,2 mm, zmniejszając się w kierunku wykładziny CIPP.

Ryc. 8. Wtrysk żywicy poliestrowej

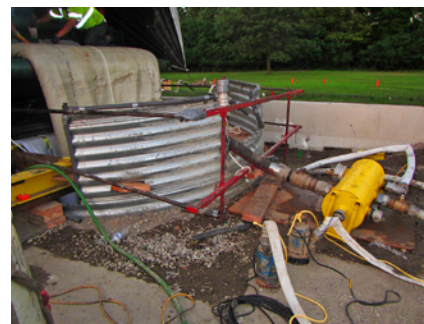
Ryc. 9. Wprowadzania rękawa do kolektora o wymiarach 1,75 x 1,75 m przez szyb o długości 335 m

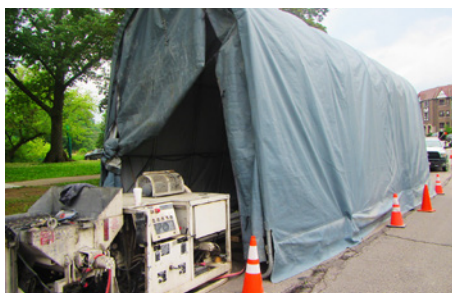
Kolektor ten biegnie wąskimi uliczkami śródmieścia miejscowości Riverside w pobliżu rzeki Des Plaines i w pewnym momencie ją przecina. Na rycinie 14 pokazano wielkość terenu potrzebnego dla ulokowania tam sprzętu do renowacji kolektora. W namiocie wykonawca przechowywał 454-kilogramowe worki suchego geopolimeru, aby chronić je latem przed upałem, a zimą przed zamarzaniem. Mieszalnik znajdował się w pobliżu wjazdu. W mieszalniku suchy GeoKrete mieszano z wodą ok. 3 minuty, skąd przelewano go do podajnika, a z podajnika przepompowywano do kolektora.

Ryc. 14. Teren pod sprzęt

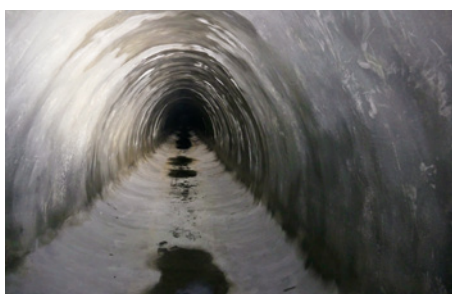
Wykonawca miał dwie możliwości układania betonu geopolimerowego: przy użyciu sprzętu do natrysku obrotowego lub natryskiwania ręcznego. Zdecydował się na ręczne natryskiwanie. Długość sekcji była limitowana przez możliwość pompowania betonu. W tych sekcjach beton geopolimerowy GeoKrete był natryskiwany w dwóch warstwach – najpierw na ścianach i stropach, a następnie na podłodze kolektora. Na rycinie 15 przedstawiono kolektor po położeniu betonu geopolimerowego GeoKrete.

Ryc. 15. Kolektor po położeniu betonu geopolimerowego GeoKrete

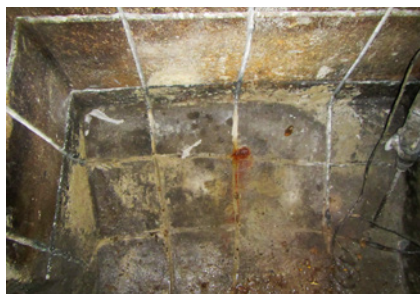
Te ubytki były wypełnione szybkowiązającą zaprawą cementową Silatec CAM, wyprodukowaną przez A.W. Cook Cement Products. Również ściany o powierzchni ceglanej zostały pokryte zaprawą cementową Silatec CAM. Istniejące stopnie przycięto równo ze ścianą. Następnie płaskie ściany komory zostały ponacinane pod kątem w liniach poziomych i pionowych w odstępach co 635 mm (ryc. 20). Bardzo ważną częścią przygotowania powierzchni było utrzymanie jej w suchości.

Ryc. 20. Nacięcia na ścianach komory
