Tadeusz Glinka^{1,2}, Bronisław Drak², Jan Kapinos²
Instytut Napędów i Maszyn Elektrycznych KOMEL¹, Katowice
Politechnika Śląska, Gliwice²

USZKODZENIA IZOLATORA PRZEPUSTOWEGO I AWARIA TRANSFORMATORA

DAMAGE OF THE BUSHING INSULATOR AND THE TRANSFORMER'S BREAKDOWN

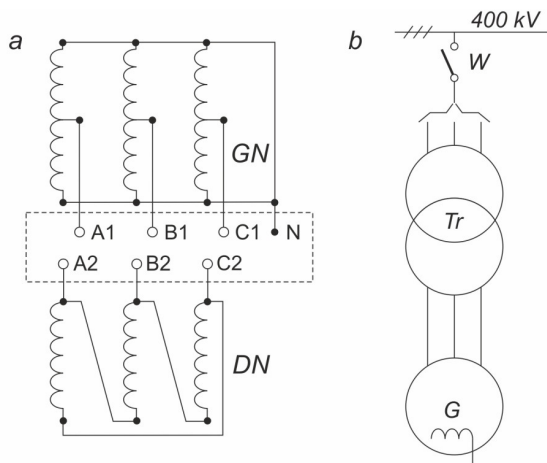
Transformator blokowy Tr o parametrach: 270 MVA, 15.75/420 kV, d/2YN pracował 12 lat. Transformator, od strony dolnego napięcia DN, jest połączony bezpośrednio z generatorem G, a od strony górnego napięcia GN z siecią elektroenergetyczną 400 kV, jak to pokazano na rysunku 1. Awaria izolatora przepustowego fazy B1 400 kV spowodowała eksplozję wewnątrz transformatora. Eksplozja spowodowała rozszczelnienie między pokrywą, a kadzią transformatora wielkości około 8 cm, wyrzucenie palącego się oleju, poprzez szczelinę, na zewnątrz i pożar transformatora Tr, co jest widoczne na rysunku 2.

Rys. 1. Schemat uzwojeń transformatora i jego połączenie z siecią elektroenergetyczną

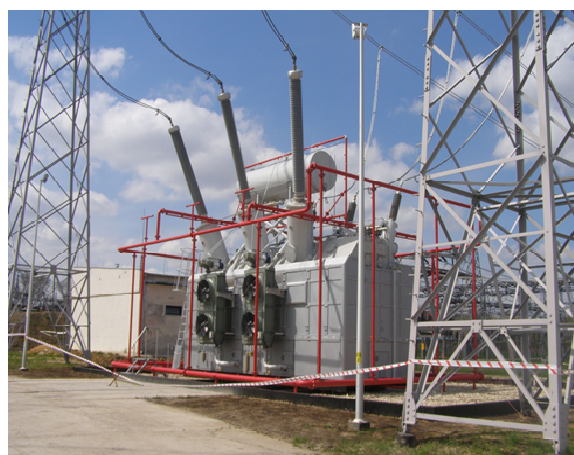
W ostatnim okresie, w nowych transformatorach, instalowane są izolatory przepustowe suche (typu ERIP) z izolacją papierową nasączoną żywicą epoksydową w osłonie kompozytowej tj. ze szkła epoksydowego pokrytego gumą silikonową (rys.9). W przypadku eksplozji izolatora typu ERIP praktycznie nie występuje zagrożenie pożarowe oraz nie ma niebezpieczeństwa związanego z rozrzutem porcelany. Kompozytowe izolatory przepustowe są zarazem kilkakrotnie lżejsze od izolatorów papierowo-olejowych w osłonie porcelanowej.

Rys. 9. Transformator o parametrach znamionowych 250 MVA, 400 kV z izolatorami suchymi typu ERIP

Zastosowanie suchych izolatorów przepustowych typu ERIP ogranicza ryzyko eksplozji izolatora i wystąpienia pożaru transformatora energetycznego. Z uwagi jednak na stosunkowo krótki okres eksploatacji tego typu izolatorów brakuje doświadczeń odnośnie ich trwałości i niezawodności.
