Marek GOSZTYŁA<sup>1</sup>  
Stanisław LEŚ<sup>2</sup>  
Krystian SIKORSKI<sup>3</sup>

## STARY RYNEK W RZESZOWIE – TYNKI STOSOWANE W PROCESIE RENOWACJI OBIEKTÓW ZABYTKOWYCH. ASPEKTY TECHNOLOGICZNE

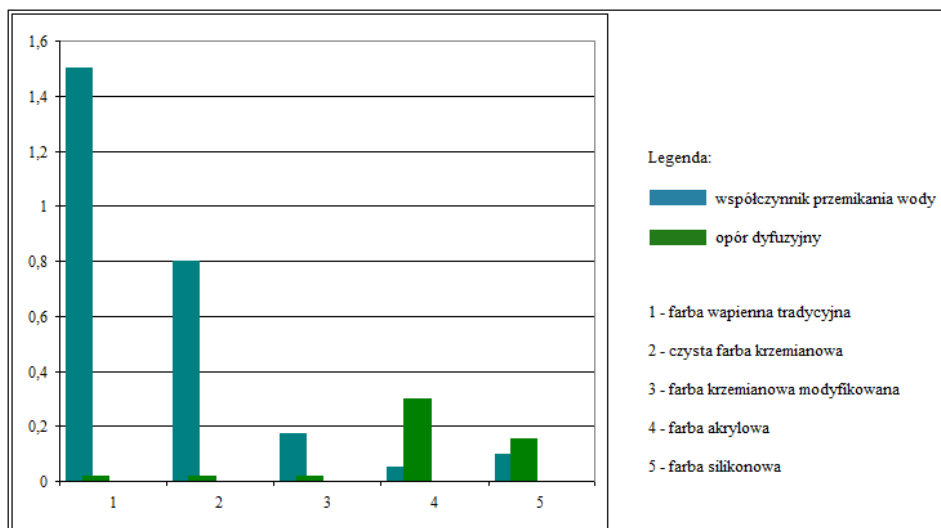
Rys. 9. Zależność między współczynnikiem dyfuzji pary wodnej, a nasiąkliwością farb, fot. autor, Luty 2017

Fig. 9. Dependence of paint characterization, fot. author, February 2017
