Problemy techniczne w renowacji więźby dachowej XVI-wiecznego kościoła

Technical problems in the renovation of the roof truss of the 16th century church

dr hab. inż. Beata Nowogońska (ORCID: 0000-0001-6343-4840), prof. uczelni, Instytut Budownictwa, Uniwersytet Zielonogórski

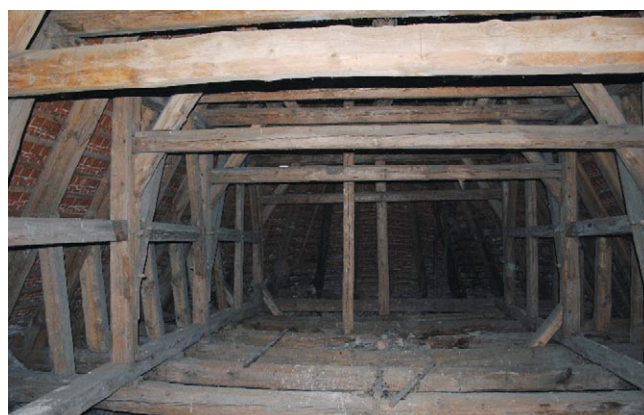
Rys. 2. Konstrukcja więźby jętkowa z dwoma ściankami stolcowymi wzmocnionymi ryglami

Konstrukcja więźby jest jętkowa z dwoma ściankami stolcowymi wzmocnionymi ryglami. Wiązary pełne dodatkowo wzmocnione są belką rozporową. Pomiedzy wiązarami pełnymi w kierunku podłużnym są zastrzały usztywniające konstrukcję. Jętką podparta jest dodatkowo zastrzałami. W górnej partii dachu na jętkach oparta jest drewniana rama słupowo-ryglowa usztywniona dodatkowo zastrzałami biegnącymi w jednym kierunku. Rama podpira jętki na górnym poziomie. Więźba oparta jest na belkach wiązarowych ułożonych na dwóch namurnicach.

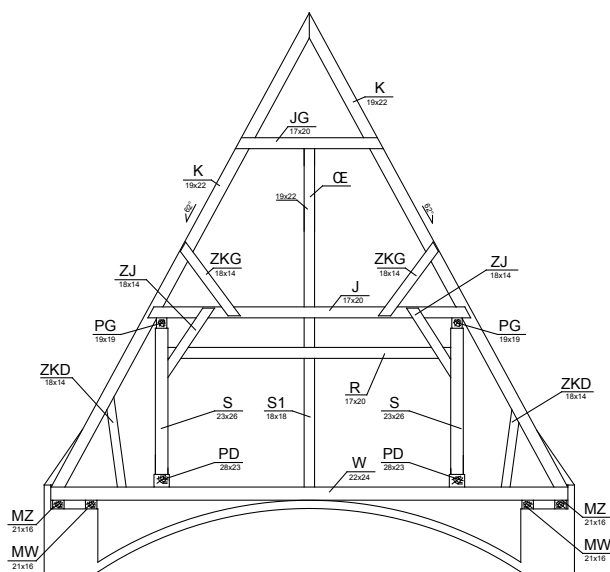
Rys. 3. Przekrój więźby – więźar pełny W1

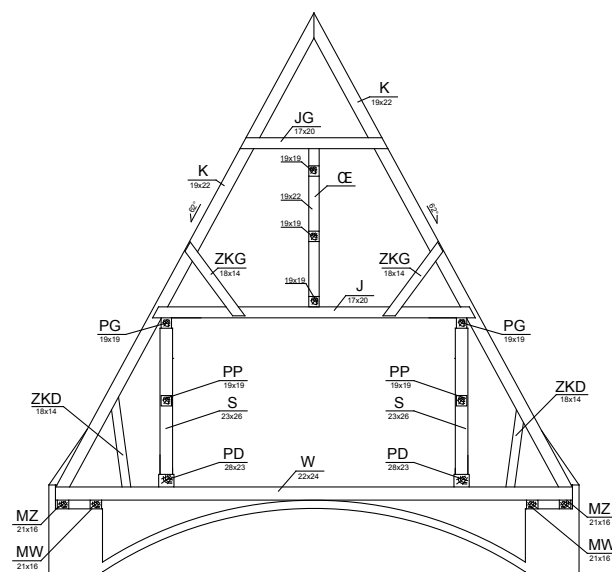
Rys. 4. Przekrój więźby – więźar pusty W1a

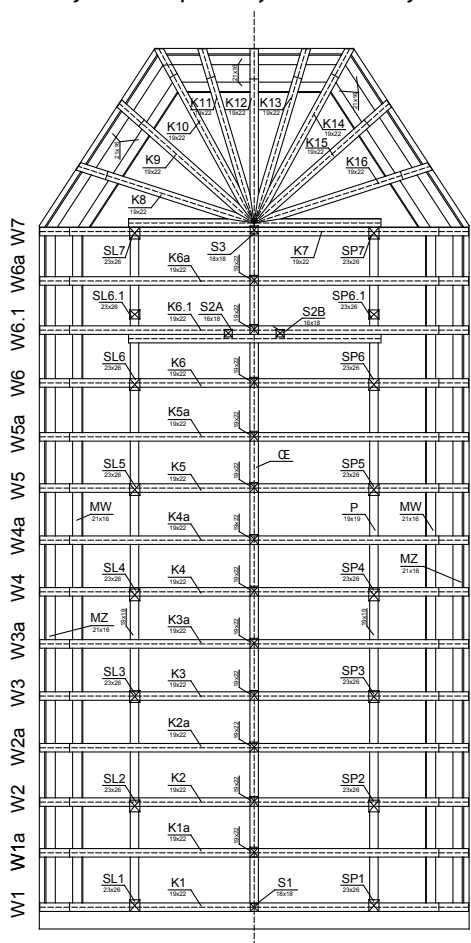
Rys. 5. Rzut więźby dachowej

Zostały wykonane pomiary odchyleni i przemieszczeń konstrukcji więźby dachowej kościoła. Zmierzone odchylenia od pionu słupów SL1-SL7, SP1-SP7, S1, S2A, S3. Odchylenia od pionu słupów występują w granicach 2,0–20 cm. Poza tym ugięcia krokwi wynoszą miejscami 20 cm, ugięcia jętek oraz rygli dochodzą do 25 cm.

W wiązarach W2 i W3 brak jest zastrzałów, w wiązarach W4 i W5 brak pojedynczych zastrzałów. W wiązarach W2a, W3,

W3a, W4, W4a (L) skorodowane końcówki belek więzarych są wtórnie wzmocnione drewnianymi nadbitkami, wtórnie zastosowane są podkładki pomiędzy płatwią dolną PD a belką więzową.
