Katedra Inżynierii Materiałowej i Biomedycznej

Politechnika Białostocka

Analiza stanu powierzchni usuniętych implantów kostnych

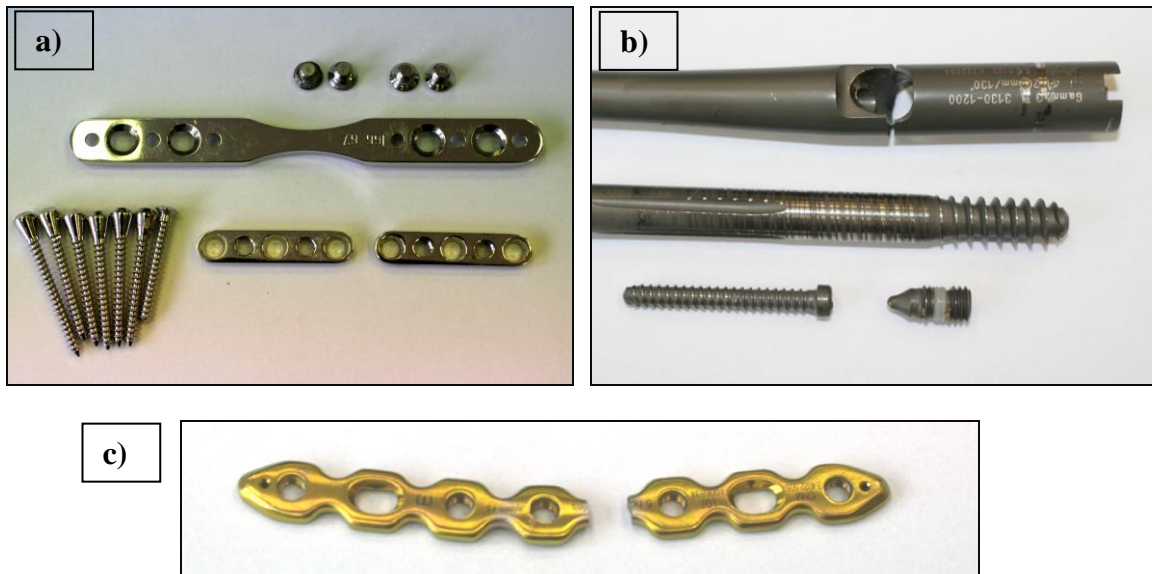
Badaniom poddano trzy grupy metalicznych implantów ortopedycznych służących do zespołów kostnych (rys.1) przebywających w organizmie przez okres ok. 6 miesięcy. Badania zmian powierzchniowych wykonano na następujących elementach:

Część badawcza pracy polegała na ocenie zmian na powierzchni implantów kostnych, które zostały usunięte wraz z zakończeniem procesu leczenia lub wskutek uszkodzenia implantu podczas jego eksploatacji w organizmie. W tym celu przeprowadzono wstępną ocenę makroskopową, a następnie szczegółowe badania mikroskopowe.

Rys. 1. Materiały użyte do badań: a) zestaw do stabilizacji kości długich, b) zestaw do stabilizacji śródkostnej, c) płytki rekonstrukcyjna prosta

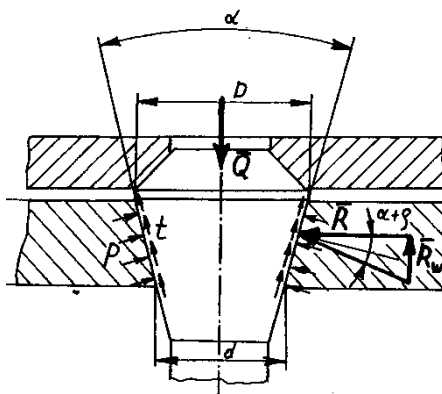
Procesy zużyciowe w obrębie łba wkrętu są inicjowane już w czasie zabiegu operacyjnego podczas montażu stabilizatora. Przy wkręcaniu śruby, jej łeb jest dociskany do stożkowego otworu, a ponieważ są duże rzeczywiste naciski jednostkowe, przy obrocie śruby może dochodzić do zatarcia. Po wstępnym zmontowaniu stabilizatora, następuje ostateczny docisk wkrętów kostnych. Schemat rozkładu sił w połączeniu stożkowym: łeb wkrętu kostnego – płytka przedstawiony został na rysunku 5.

Rys. 5. Rozkład sił w połączeniu stożkowym: łeb wkrętu kostnego – płytkę: Q – siła montażu połączenia stożkowego, R – nacisk promieniowy na powierzchni styku, p – nacisk jednostkowy na powierzchni styku, t – elementarna siła tarcia, R_w – siła wcisku $R_w = R \tan(\rho + \alpha)$ [16]
