# Wady podparcia drewnianej konstrukcji dachu w zabytkowym kościele

Mgr inż. Katarzyna Adamczyk,  
dr inż. Janusz Broł, dr inż. Andrzej Malczyk,  
Katedra Inżynierii Budowlanej, Politechnika Śląska

XXVI Konferencja Naukowo-Techniczna awarie budowlane 2013

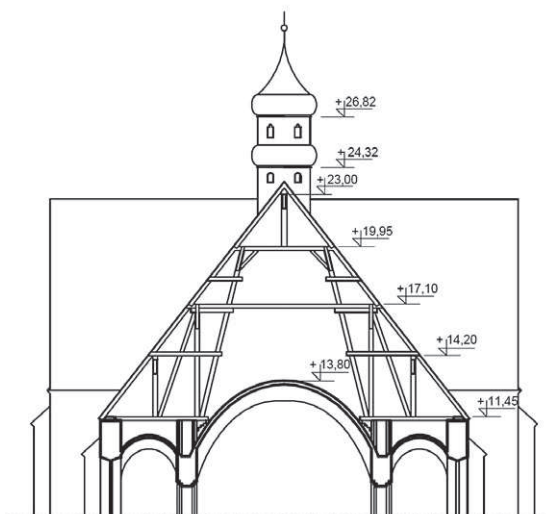
Rys. 3. Przekrój poprzeczny przez konstrukcję dachu

0,14 m, a płatwi pośrednich i kalicnicowej odpowiednio 0,22 x 0,20 m i 0,22 x 0,25 m. Murłaty o przekroju 0,09 x 0,16 m znajdują się w rozstawie 17,15 m. Przekrój poprzeczny głównej konstrukcji dachowej oraz rzut konstrukcji dachu pokazano odpowiednio na rysunkach 3 i 4. Pomiędzy dolnymi płaszczyznami kleszczy konstrukcja dachu, nad nawami podłużnymi, transeptem i prezbiterium jest spięta poziomo usytuowanymi stalowymi ściągami, których średni rozstaw wynosi około 5,5 m. W środkowej części kościoła, nad transeptem wykonana jest sygnaturka. Całość dachu
