# O bezpieczeństwie trójwarstwowych elementów ściennych w budownictwie wielkopłytkowym

Dr hab. inż. profesor PK Wiesław Ligęza, Politechnika Krakowska

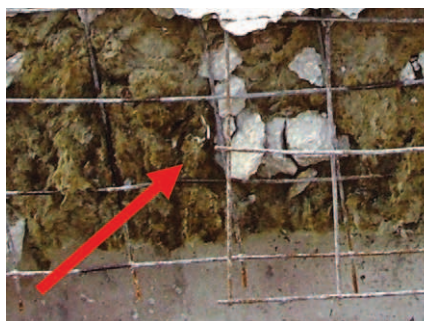
– nieprawidłowe założenie szpilek (często szpilki nie były nanizane łukiem za siatkę warstwy fakturowej albo zbyt płytko i nieprostopadle do płyty zakotwione częścią sfalowaną),

**Rys. 14.**  
Wadliwie zamontowana szpilka w  
płycie betonowa-  
nej fakturą do dołu  
[fot. Inwstbud]
