Cerkiew w Nowym Bruśnie – próba rekonstrukcji, problematyka badawcza

Orthodox church in Nowe Brusno – attempt at reconstruction, research issues

Cytowanie / Citation: Gosztyła M., Gołda Ł. Orthodox church in Nowe Brusno – attempt at reconstruction, research issues. *Wiadomości Konserwatorskie – Journal of Heritage Conservation* 2016;46:22-32

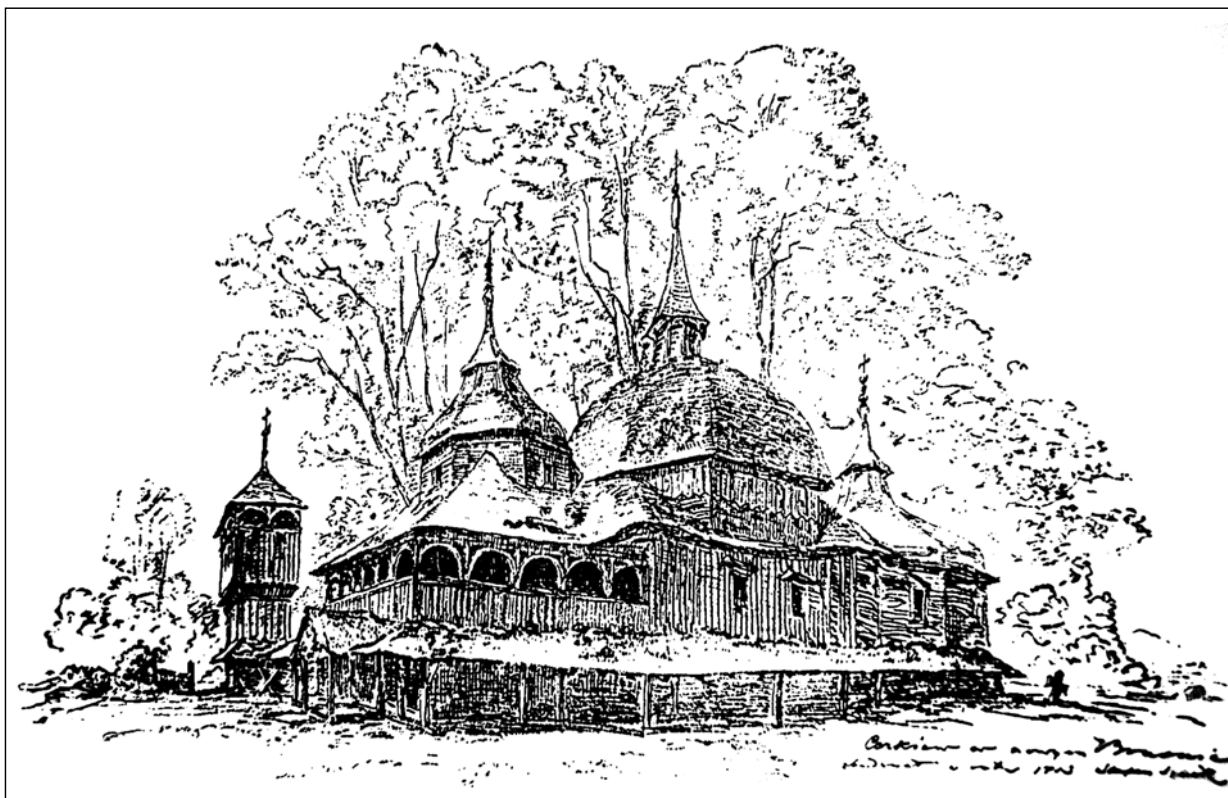
Ryc. 1. J. Zacharjewicz, stan przed 1903, wg „Budownictwo Drzewne, Materiały”. Wydawnictwo Towarzystwa „Polska Sztuka Stosowana”, Kraków 1905, z. VI, s. 10, il. 2

Fig. 1. J. Zacharjewicz, state before 1903, acc. to “Budownictwo Drzewne, Materiały”. Wydawnictwo Towarzystwa „Polska Sztuka Stosowana”, Kraków 1905, z. VI, p. 10, fig. 2

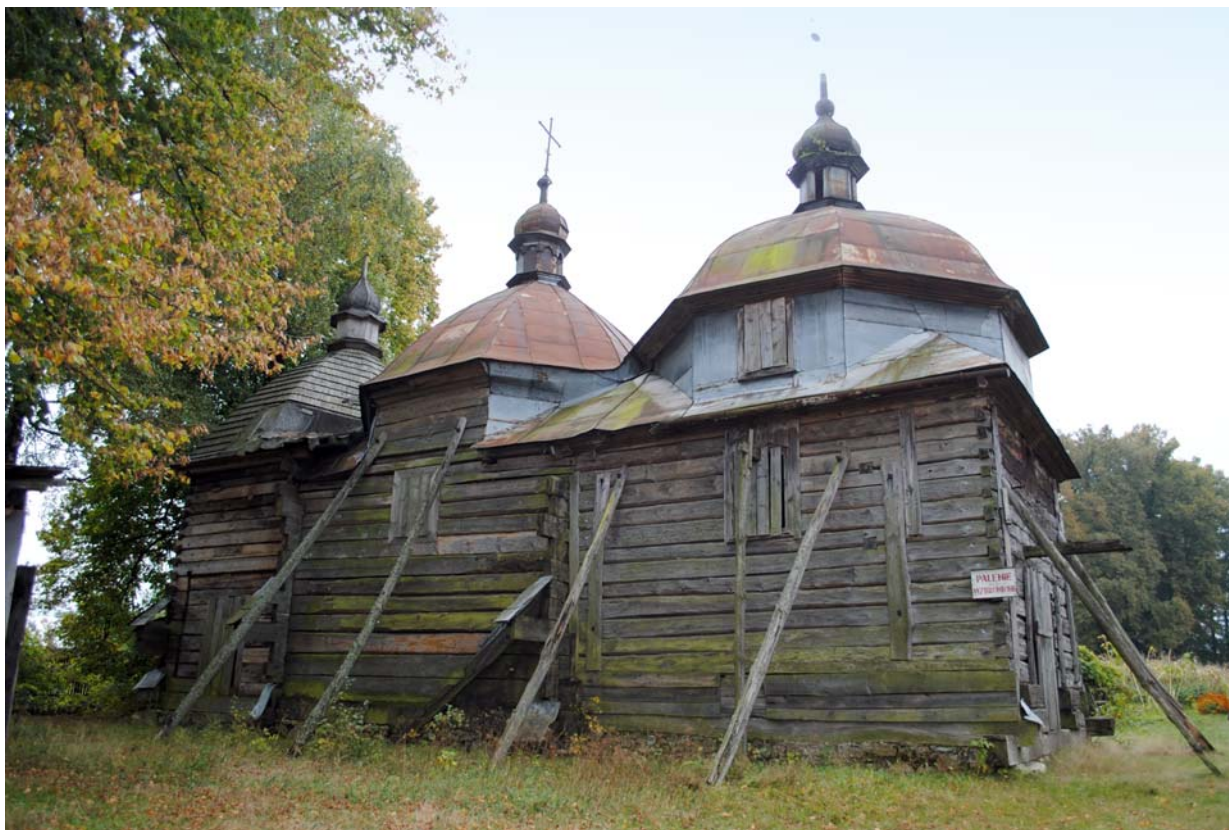
Ryc. 2. Widok ogólny cerkwi, strona północna, 2013, fot. Ł. Gołda

Fig. 2. General view of the church, north side, 2013, photo by Ł. Gołda

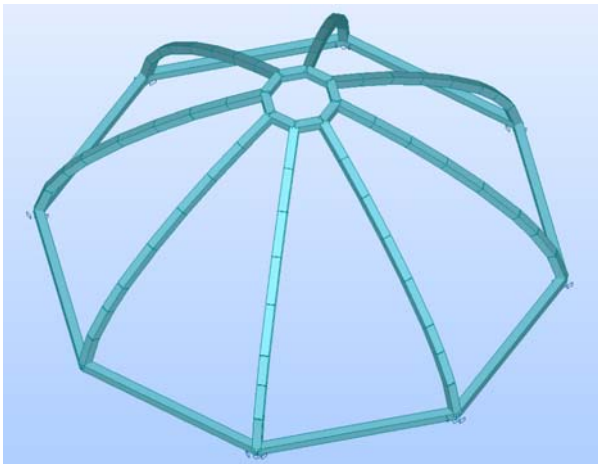
It is assumed that the inner part of the dome is self-supporting and self-stabilizing, the walls are over-dimensioned and restrained. Finally, the bar structure as shown in the figure 12 was adopted as the static diagram.

Ryc. 12. Przestrzenna konstrukcja prętowa, oprac. Ł. Gołda

Fig. 12. Spatial bar structure, ed. Ł. Gołda

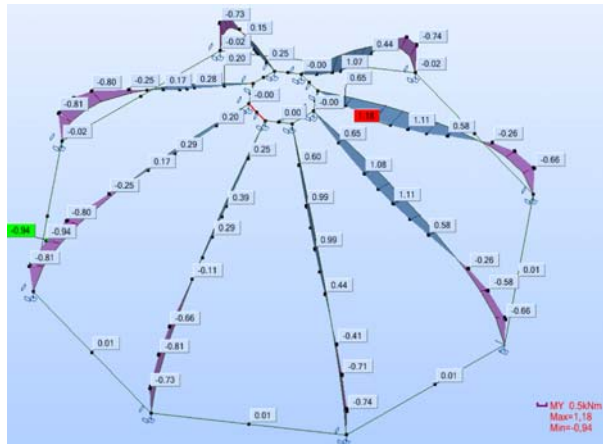
Ryc. 13. Maksymalny moment zginający – kombinacja K4, oprac. Ł. Gołda

Fig. 13. Maximum bending moment – K4 combination, ed. Ł. Gołda

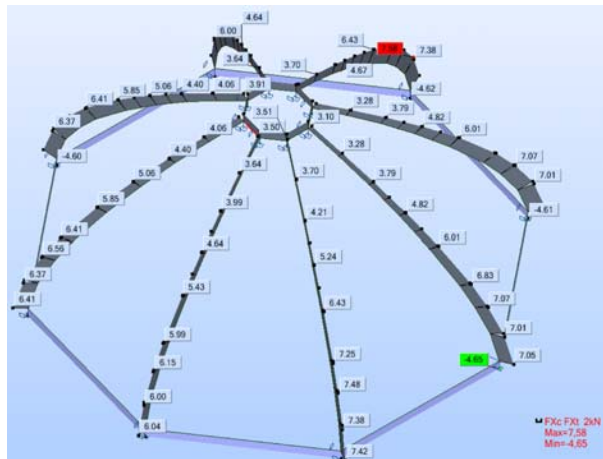
Ryc. 14. Maksymalny moment zginający, kombinacja K4, oprac. Ł. Gołda

Fig. 14. Maximum bending moment, K4 combination, ed. Ł. Gołda
