# Uszkodzenia korozyjne podstaw żelbetowych słupów 80-letniej hali targowej

prof. dr hab. inż.  
**ANNA HALICKA**  
Politechnika Lubelska  
Wydział Budownictwa i Architektury  
ORCID: 0000-0001-5526-8862

inż.  
**JANUSZ FRONCZYK**  
Budoprojekt Lublin  
ORCID: 0000-0001-5261-0618

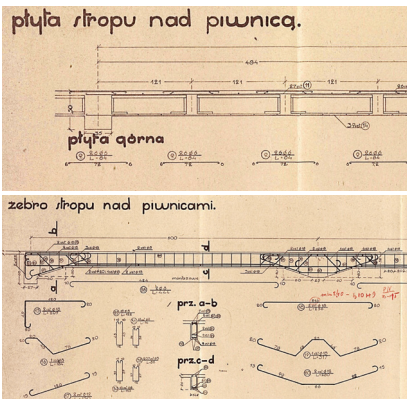
Rys. 3. Rysunki płyty stropu skrzynkowego i zbrojenia żebra pochodzące z dokumentacji projektowej, z naniesionymi ręcznie poprawkami z okresu budowy [6]

Zaprojektowano część podziemną przekrytą stropem żelbetowym skrzynkowym, którego żebra (w rozstawie 121 cm) opierają się na 4-przęsłowych podciągach poprzecznych (rozpiętość przeseł 4,90 m) o rozstawie osiowym 6 m (rys. 3.). Pomiędzy skrajnymi słupami na ryglu żelbetowym wspartym na stopach fundamentowych wymurowano ściany wypełniające zwieńczone w poziomie stropu.

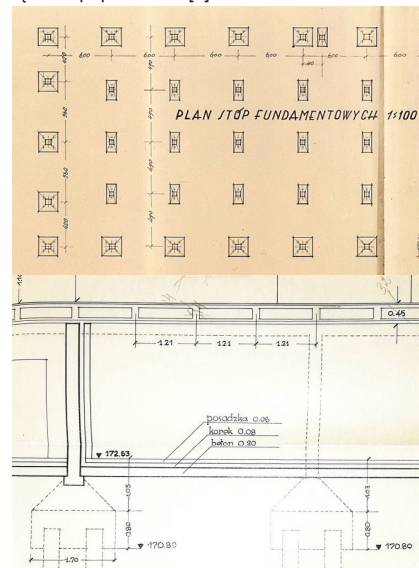
Rys. 6. Plan stóp fundamentowych (fragment) pochodzący z dokumentacji projektowej [6] i szczegół przekroju pionowego pochodzący z dokumentacji architektonicznej [3]

Zaprojektowano stopy fundamentowe o zróżnicowanych wymiarach: stopy zewnętrzne – 180 x 180 cm, a wewnętrzne – 180 x 90 cm. Wykonano jednak stopy zewnętrzne 165 x 165 cm oparte na czterech palach, a wewnętrzne 170 x 100 cm oparte na dwóch palach drewnianych (rys. 6 i 7.).
