Monitorowanie zakłóceń parametrów powietrza w systemach dyspozytorskiego nadzoru powstałych w wyniku krótkiego spięcia

Monitoring of air parameters disturbances in dispatching systems caused by short circuit

Prof. dr hab. inż. Stanisław Wasilewski*)

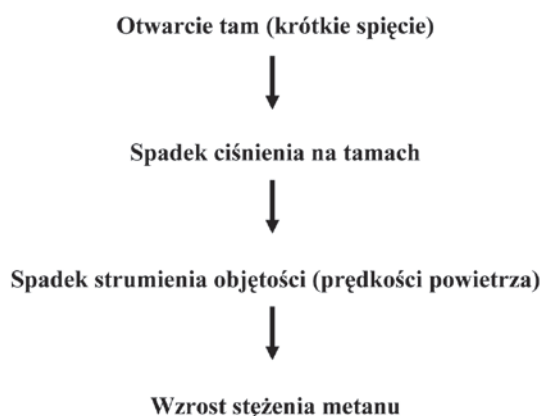
Porównując zmiany prędkości powietrza rejestrowane przez trzy anemometry ze zmianą ciśnienia na tamach po otwarciu tam (rys.11), widać, że to nie są równoczesne i równie szybkie zmiany, a rejestracje prędkości powietrza, co jest naturalne, są jednak wolniejsze. Zdecydowanie wolniejsze (rys. 12) jest natomiast narastanie stężenia metanu w końcówce ściany MM096 (linia ciemnoniebieska), po zmniejszeniu prędkości powietrza w prądzie zasadniczym przewietrzającym ścianę AN186 (linia czerwona), w wyniku krótkiego spięcia, po otwarciu tam w chodniku podścianowym G-4 w pokładzie 412lg. Po zamknięciu tam i wzroście prędkości powietrza przewietrzającego ścianę AN186, wzrost stężenia metanu MM096 jest wyraźnie szybszy i ma tendencję do przeregulowania z powolnym przejściem do wartości ustalonej.

Rys. 12. Zmiany prędkości powietrza w rejonie i stężenia metanu w końcówce ściany G-6 w wyniku krótkiego spięcia na tamach w chodniku podścianowym G-4 w pokładzie 412lg – rejestracja sekundowa

Fig. 12. Changes in air velocity in the region and the concentration of methane at the end of longwall G-6 as a result of a short circuit in air stoppings at the bottom gate G-4 in seam no. 412lg - one second recording
