Zmiana sztywności nawierzchni drogowej w obszarze deformacji nieciągłej

Altering of the pavement stiffness in the area of discontinuous deformation

Dr inż. Marcin Grygierek^{*)}

Mgr inż. Agata Waszak^{*)}

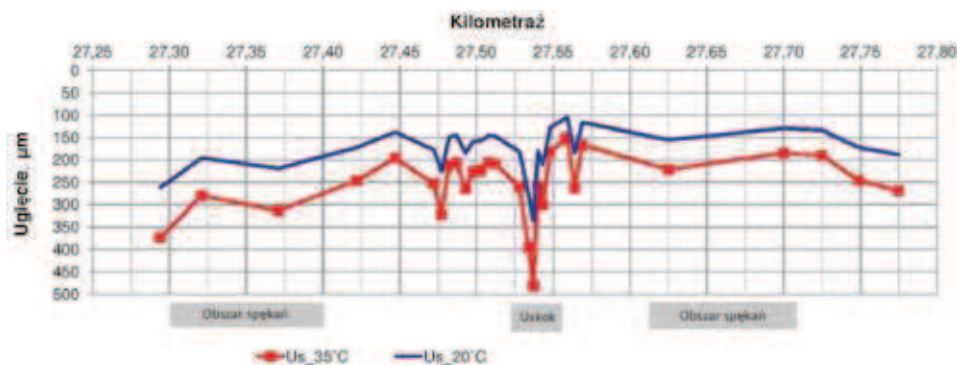
Rozkład ugięć przedstawiono na rysunku 4, na którym kolorem czerwonym zaznaczono ugięcia odpowiadające temperaturze pomiaru (+35 °C), a kolorem niebieskim ugięcia odpowiadające temperaturze +20 °C, po przeliczeniu według zależności 1 [4].

Rozkład ugięć (rys. 4) można uznać za zmienny, mimo to, w strefie uskoku obserwuje się charakterystyczny przyrost ugięć, do maksymalnej wartości 337 μm.

Rys. 4. Pomierzone ugięcia nawierzchni wraz z lokalizacją uszkodzeń, temp. MMA 34st.C.
Fig. 4. Measured pavement deflections and their localization, temperature MMA 34 C degree

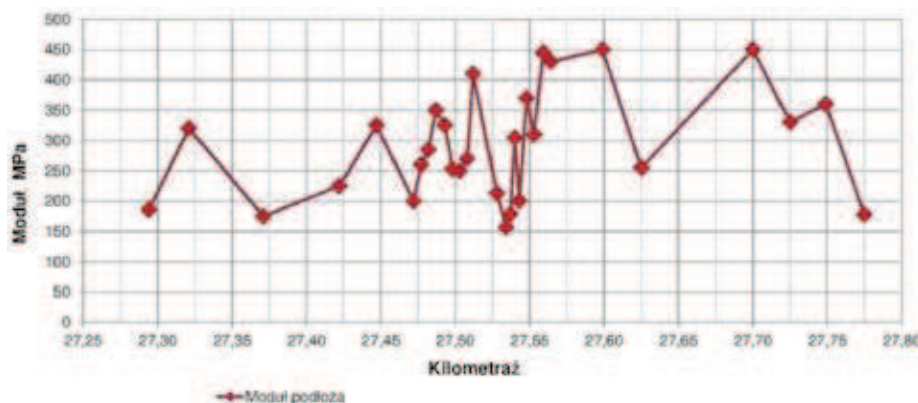
Na podstawie pomierzonych ugięć nawierzchni obliczono moduły podłoża nawierzchni (rys. 5).

Rys. 5. Obliczone moduły podłoża – przypadek A
Fig. 5. Calculated base modulus – case A

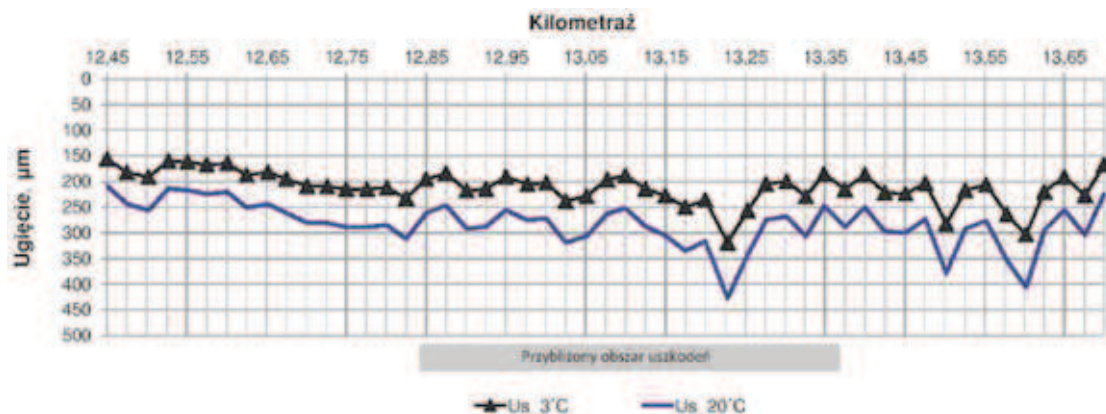
Po wystąpieniu deformacji, na nawierzchni wykonano pomiar ugięć aparatem FWD. Pomiar wykonano w śladzie prawego koła co 25 m, stosując obciążenie testowe 80 kN. Temperatura warstw MMA w trakcie badań wynosiła około $+3\text{ }^{\circ}\text{C}$ (kolor czarny). Wartości pomierzonych ugięć zestawiono na rysunku 9 w dwóch temperaturach, tj. $+3\text{ }^{\circ}\text{C}$ (kolor czarny) – temperatura warstw MMA, w trakcie badań terenowych oraz $+20\text{ }^{\circ}\text{C}$ (kolor niebieski), po skorygowaniu ugięć według zależności (1).

Prezentowane na wykresie ugięcia nawierzchni są stosunkowo jednorodne, aczkolwiek lokalnie występują ugięcia o wartościach istotnie różniących się od pozostałych, osiągających wartość około $425\text{ }\mu\text{m}$. Niestety na tym odcinku, pomiary ugięć wykonano o standardowym kroku pomiarowym, co 25 m, nie dogęszczając badań w pobliżu uszkodzeń, jak w omawianych wcześniej przypadkach. Analizując przebieg wykresu uwagę zwraca fakt, iż początkowy i końcowy odcinek drogi charakteryzuje się nieco wyższymi wartościami na odcinku około 50 m, potem ugięcia ulegają wzrostowi.

Rys. 9. Ugięcia sprężyste nawierzchni – przypadek B

Fig. 9. Elastic pavement deflection – case B

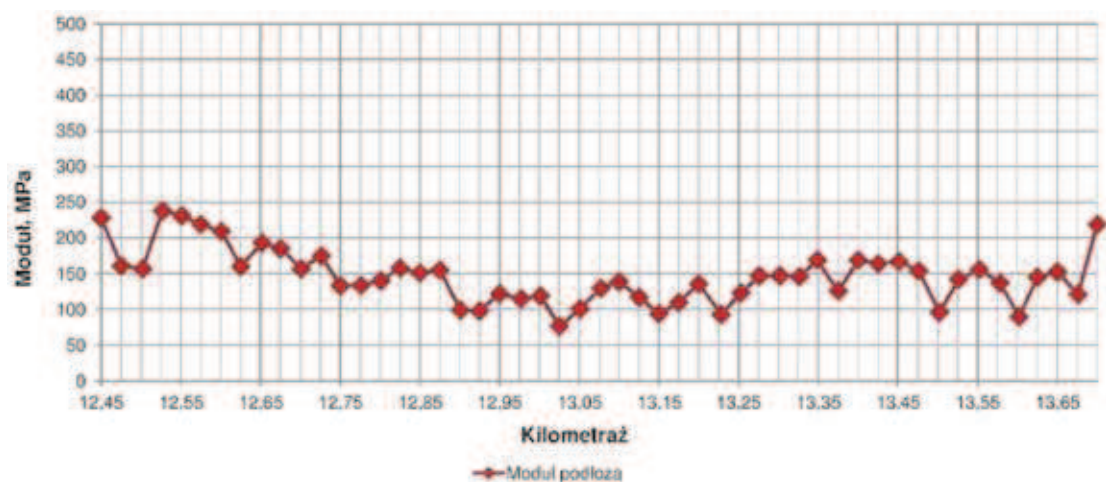
Wyniki z pomiaru ugięć pozwoliły na obliczenie wartości modułów podłoża nawierzchni za pomocą programu ELMOD, które przedstawiono na rysunku 10. Wartości modułów podłoża nawierzchni należy określić jako wysokie, bowiem rzadko osiągają wartości mniejsze niż 100 MPa , przy czym najwyższe wartości modułów zidentyfikowano dla początkowego odcinka, następnie maleją one w kierunku narastającego kilometra. Na podstawie obliczonych modułów można stwierdzić, iż podłoże jest stosunkowo jednorodne. Porównując przebieg wykresu ugięć i zidentyfikowanych modułów podłoża, można stwierdzić, iż niewielka zmienność ugięć na nawierzchni de-

terminowana jest niewielką zmiennością sztywności podłoża. Warto również zauważyć, iż na odcinku od km 12,950 do km 13+200 moduły podłoża wykazują większy rozrzut od pomierzonych ugięć na powierzchni nawierzchni, za co prawdopodobnie odpowiada zastosowane zbrojenie geosyntetyczne oraz większa grubość warstw kruszywowych. Spostrzeżenie te wymaga jednak dalszej, bardziej szczegółowej analizy. Lokalizacja poszczególnych sekcji na rys. 11.

Rys. 10. Moduły podłoża – przypadek B

Fig. 10. Calculated base modulus – case B

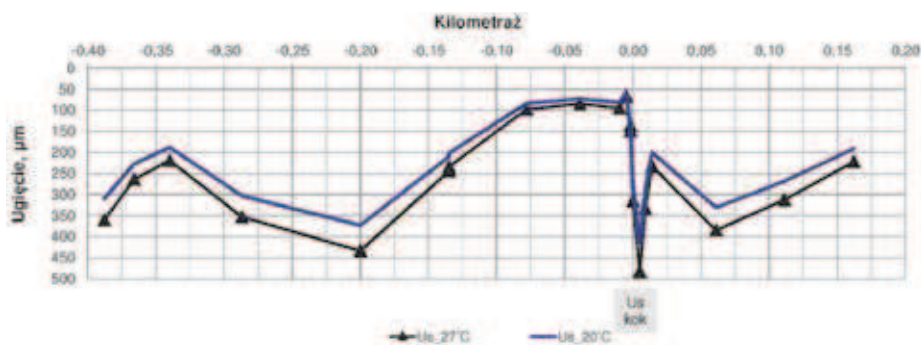
Wyniki pomierzonych ugięć przedstawia rysunek 15, na którym przedstawiono rozkład ugięć dla temperatury pomiaru tj. +27 °C (kolor czarny) oraz +20 °C (kolor niebieski) po korekcie ugięć według zależności (1).

Rys. 15. Ugięcia nawierzchni – przypadek C
 Fig. 15. Pavement deflection – case C

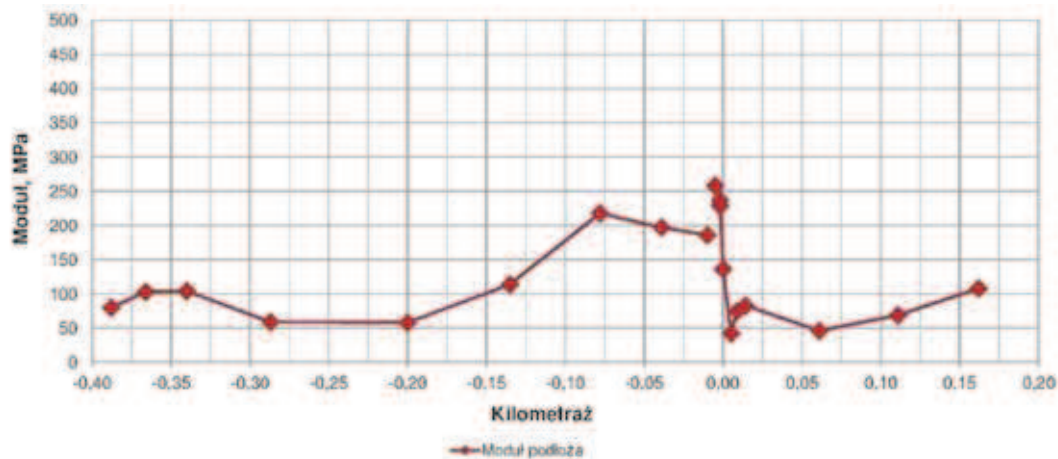
Na zróżnicowany rozkład ugięć nawierzchni wpłynęła zmienna sztywność podłoża nawierzchni (rys. 16).

Rys. 16. Moduły podłoża nawierzchni – przypadek C

Fig. 16. Base modulus – case C

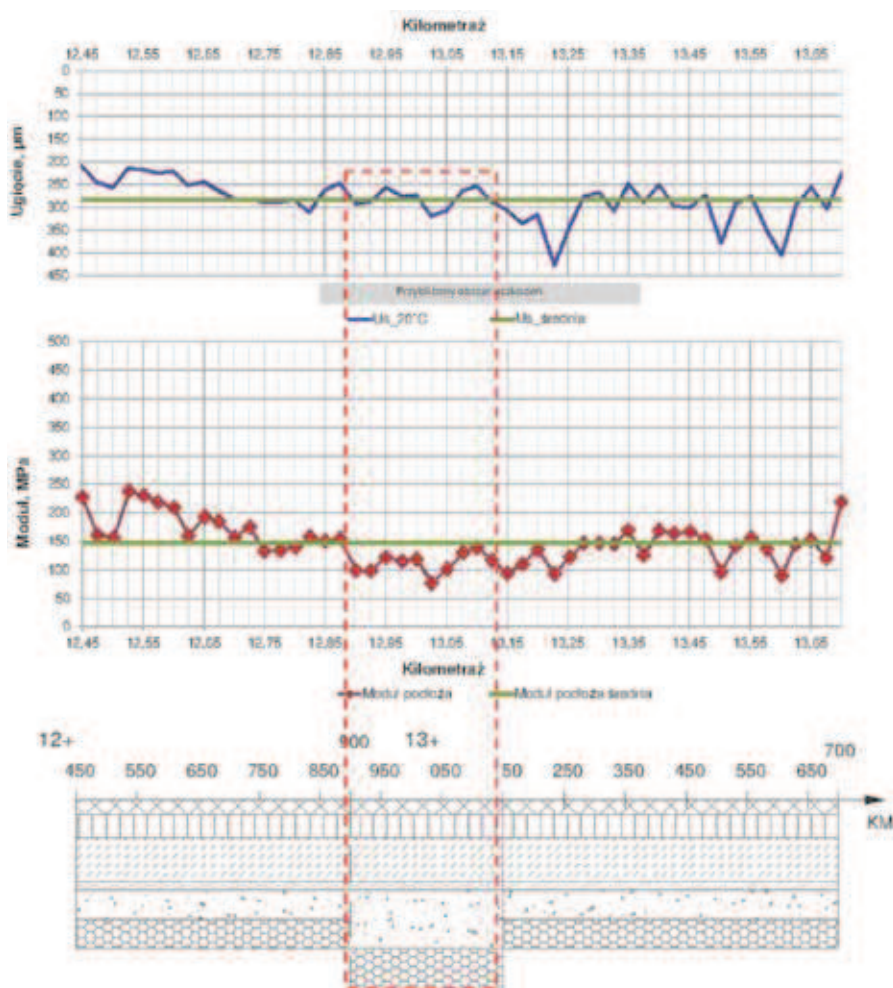
Analizując prezentowane wyniki, można stwierdzić, iż rozkład ugięć nawierzchni determinowany jest głównie przez sztywność podłoża nawierzchni, tzn. charakter rozkładu modułów podłoża jest odzwierciedlony w rozkładzie ugięć nawierzchni. Należy jednak zauważyć, iż na odcinkach z zastosowanym zbrojeniem geosyntetycznym obserwuje się pewne różnice pomiędzy rozkładem modułów podłoża, a rozkładem ugięć nawierzchni. Różnice dotyczą mniejszego przyrostu ugięć (przypadek B – rys. 17).

Rys. 17. Zestawienie wyników dla przypadku B.

Fig. 17. Collection of outcomes – case B
