Marek Sitarz, Andrzej Adamiec, Adam Mańka

Uszkodzenia węglowych nakładek stykowych pantografów kolejowych stosowanych w Polsce

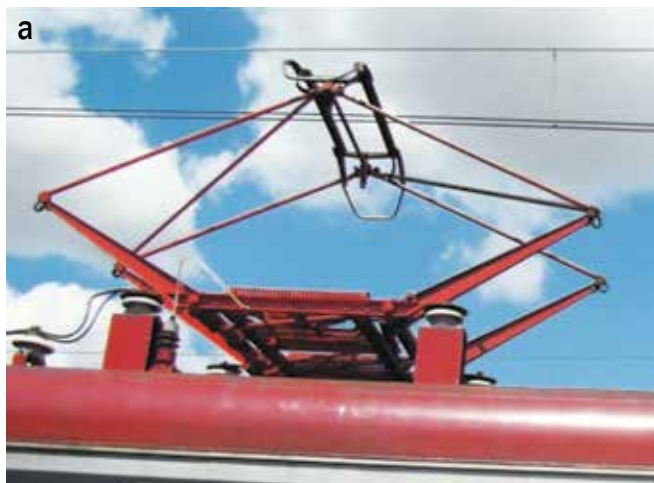
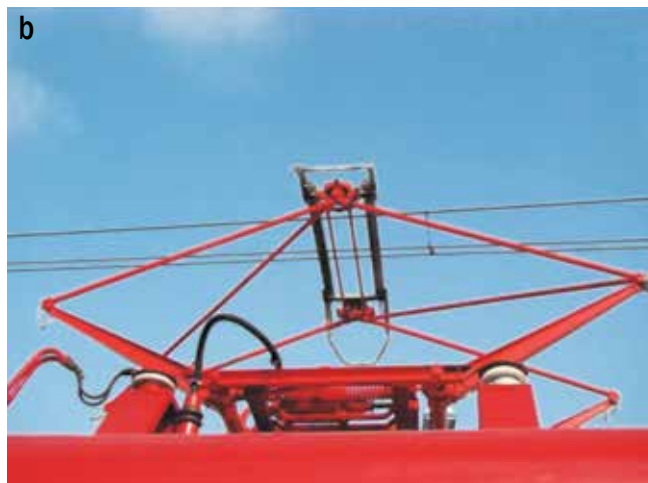
Fot. 1. Odbierak prądu wyposażony w nowe nakładki węglowe a) typu 5-ZL, b) typu AKP-4E

masy nowego ślizgacza w taki sposób, aby umożliwić uzyskanie siły nacisku statycznego wywieranego na przewód jezdny sieci trakcyjnej w zakresie od 90 do 120 N. Zmianie uległy przede wszystkim konstrukcje ślizgaczy (adaptory) pantografu starszego typu, tj. 5ZL oraz AKP-4E, (fot. 1), które były eksploatowane w zdecydowanej większości pojazdów kolejowych w Polsce.
