Bogusław Ładecki\*

# Badania diagnostyczne filtra procesowego PCI z przenośnikiem po pożarze

## Diagnostics tests of the PCI process filter with a conveyor after a fire

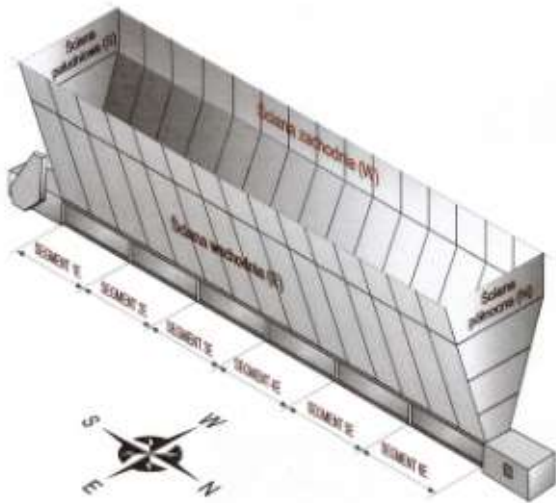
**Rys. 2.** Widok filtru od strony północno-zachodniej z przyjętą numeracją segmentów w obszarze przenośnika [1].

**Fig. 2.** View of the filter from the north-west side with the adopted numbering of segments in the conveyor area [1].
