Diagnostyka konstrukcji murowych w XVIII-wiecznej kamienicy w Kozuchowie

Dr hab. inż. Beata Nowogońska, prof. uczelni, Instytut Budownictwa, Uniwersytet Zielonogórski

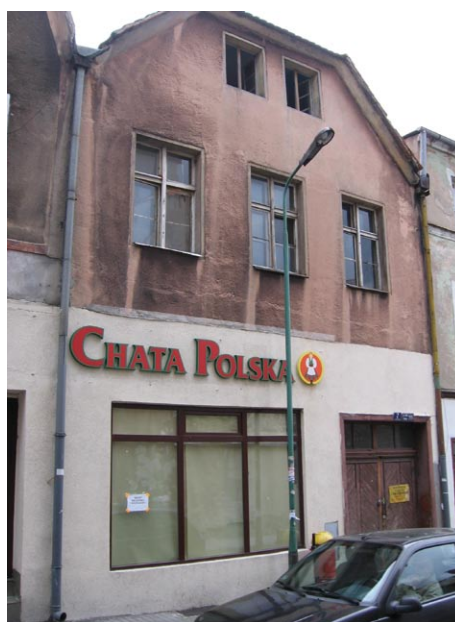
Rys. 1. Kozuchów ul. 1 Maja 7, elewacja północna

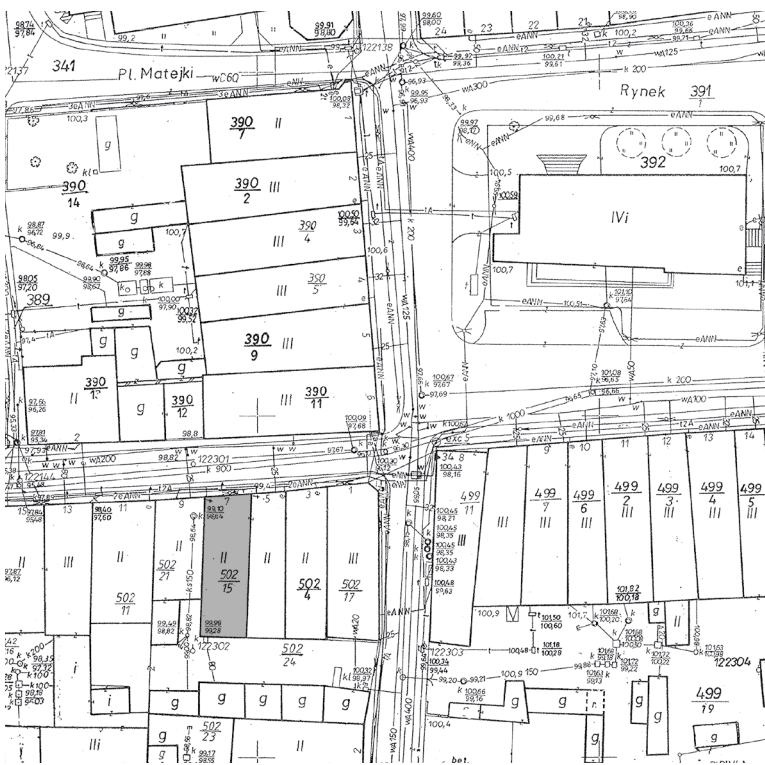
Rys. 8. Plan sytuacyjny

Niepokojące odkształcenia budynku występują w jego południowej części. Strukturalne rysy, liczne spękania związane są z osiadaniem fundamentu w narożniku południowo-zachodnim. Narożnik ten nie jest objęty zabudową zwartą (według rysunku 8).
