Odwęglenie a wady powierzchni główki szyny

Streszczenie

Za pomocą pomiaru twardości badano wielkość odwęglania powierzchni tocznej nowych szyn. Dokonano przeglądu powstających podczas eksploatacji wad powierzchniowych główki szyny powiązanych z odwęglaniem. Opisano prawdopodobne przyczyny tworzenia się wad typu nadpęknięcia krawędziowe główki oraz wady falistości, mające związek z odwęglaniem powierzchni tocznej szyn, jak również możliwości zapobiegania występowaniu tych wad. Badania przeprowadzono na podstawie wymagań ujętych w normie PN EN 13674-1:2011 [6] oraz „Warunkach Technicznych Id-106:2010” [8].

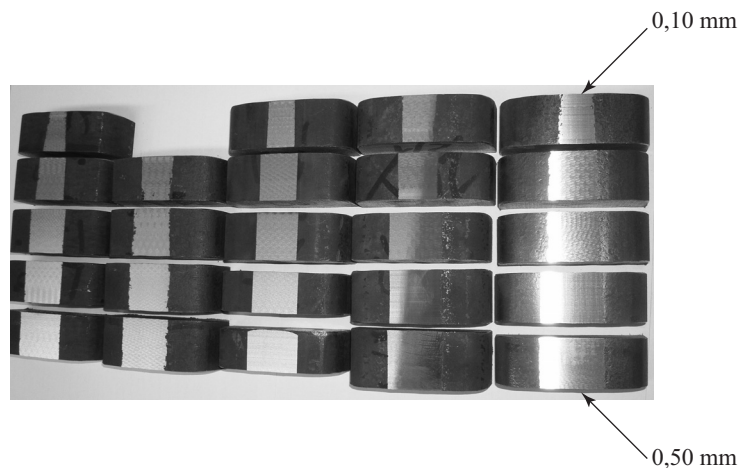
Rys. 7. Próbki do badań z zeszlifowaną powierzchnią

Z odcinków szyn wycięto próbki i zeszlifowano powierzchnię toczną główki na głębokość od 0,10 mm do 0,50 mm ze stopniowaniem co 0,10 mm. Na tak przygotowanych próbkach wykonano pomiary twardości HV5 i HBW. Przygotowane próbki do badań pokazano na rysunku 7. Po szlifowaniu, polerowaniu i wytrawieniu próbek w 4%-ym nitalu, pokazano warstwę odwęgloną, wykazującą najniższą i najwyższą twardość.

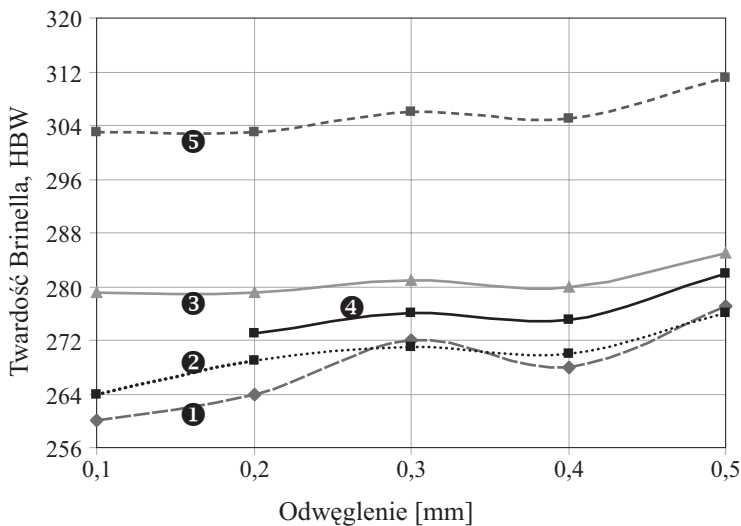
Rys. 8. Rozkład twardości HBW badanych szyn:
1) próbka A, 2) próbka B, 3) próbka C, 4) próbka D, 5) próbka E

Na rysunku 8 pokazano wyniki pomiaru twardości metodą Brinella HBW, a na rysunku 9 metodą Vickersa HV5 w zależności od grubości warstwy zeszlifowanej, z której usunięto odwęglenie powierzchni. Z rysunku 8 wynika, że badane próbki szyn wykazały twardość w przedziale od 260 do 310 HBW w zależności od grubości warstwy zeszlifowanej. Zatem minimalna grubość warstwy usuniętej z powierzchni tocznej szyny, gwarantująca uzyskanie wymaganej twardości szyn minimum 260 HBW, winna wynosić 0,30 mm. Większą różnicę twardości badanych próbek (rys. 9) wykazują pomiary HV5 od 260 do 360 jednostek twardości HV5. Również w tym przypadku minimalna grubość warstwy zeszlifowanej winna wynosić 0,30 mm.

Pomiary wielkości warstwy odwęglonej nowych szyn pochodzących od pięciu europejskich producentów potwierdziły celowość szlifowania szyn. Badania twardości i mikrostruktury wykazały, że w nowych szynach jest wskazane usunięcie odwęglonej warstwy o grubości co najmniej 0,30 mm.
