Dr inż. Wojciech Kocot*)

Wykorzystanie wyników obserwacji wiaduktu podczas ujawniania się wpływów górniczych do analizy sposobu podparcia jego przęsła

The application of results of observations of an overpass bridge performed during the occurrence of mining impacts for the analysis of the method of its span support

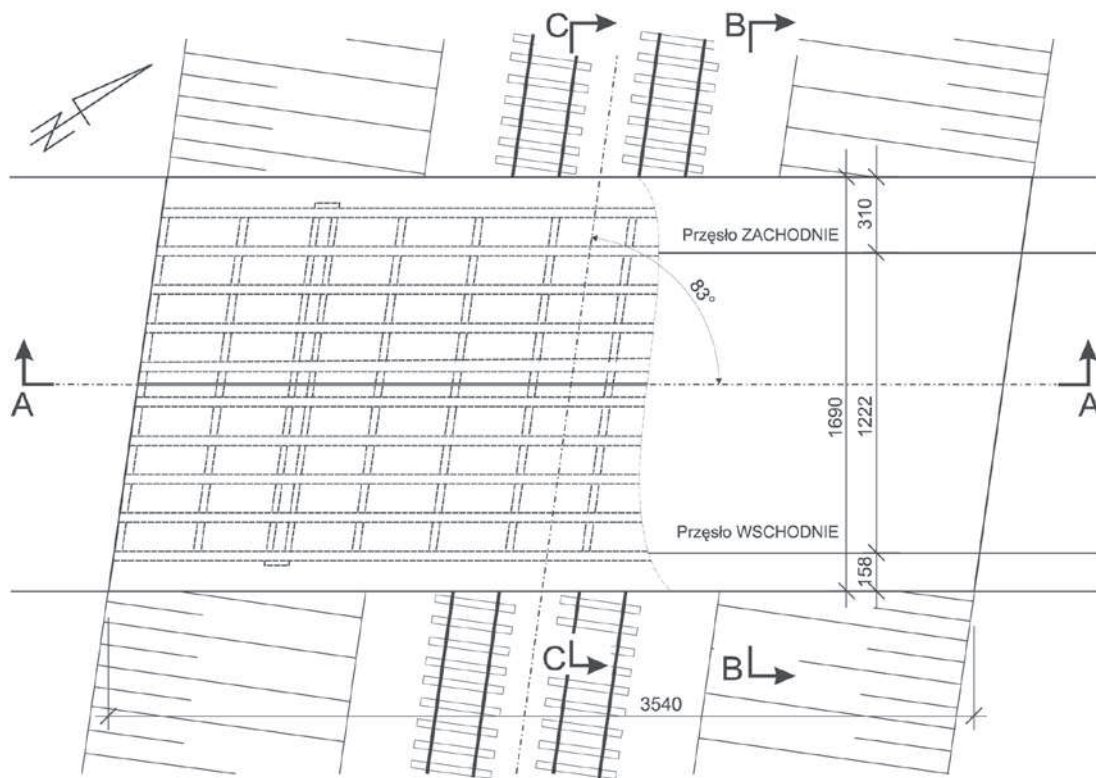
Rys. 2. Rzut poziomu wiaduktu
 Fig. 2. Horizontal projection of the bridge

Analizowany wiadukt (rys. 1) przeprowadza jedną z ulic Górnego Śląska nad dwoma torami kolejowymi. Kąt skrzyżowania ulicy z przeszkodą wynosi około 83° i taki też jest skos całego obiektu (rys. 2). Jest to wiadukt żelbetonowy monolityczny, o schemacie statycznym belki wolnopodpartej z dwoma przewieszzeniami – wspornikami (rys. 3). Całość została podzielona dylatacją podłużną na dwie bliźniacze części, zwane dalej przęsłem wschodnim (E) i zachodnim

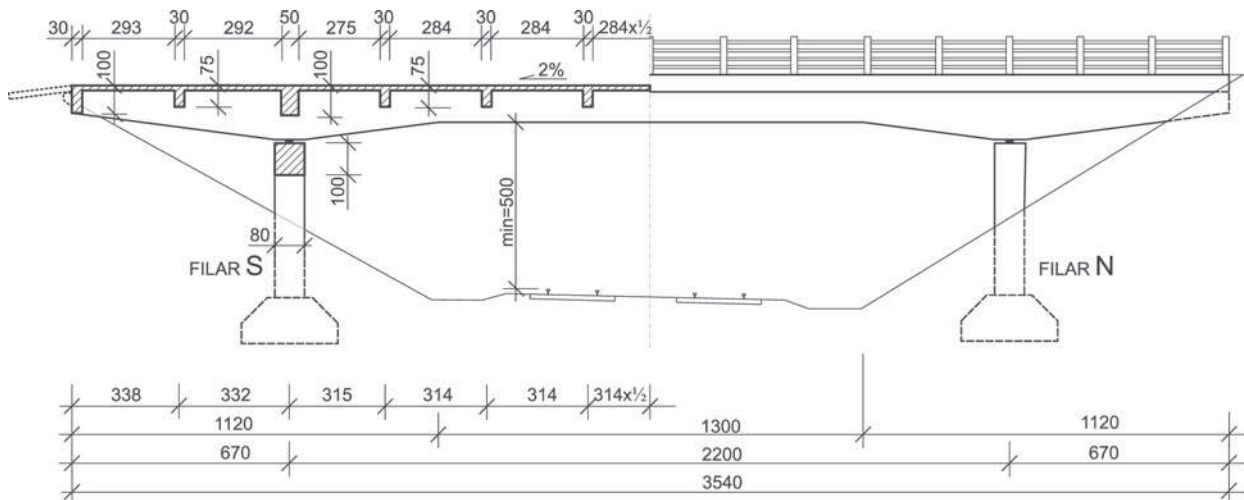
Rys. 3. Przekrój podłużny A-A oraz widok
 Fig. 3. Longitudinal section A-A and the view

(W). Całkowita długość obiektu, mierzona równoległe do osi ulicy wynosi 35,40 m. Mierzona w ten sam sposób rozpiętość teoretyczna przęsła (w osiach łożysk) wynosi 22,00 m, a długość odcinków przewieszonych (wsporników) 6,70 m. Na wynoszącej 16,86 m szerokości przęsła mieści się jezdnia ulicy (12,18 m) oraz dwa ciągi ruchu pieszego (3,10 m po stronie zachodniej i 1,58 m po stronie wschodniej).

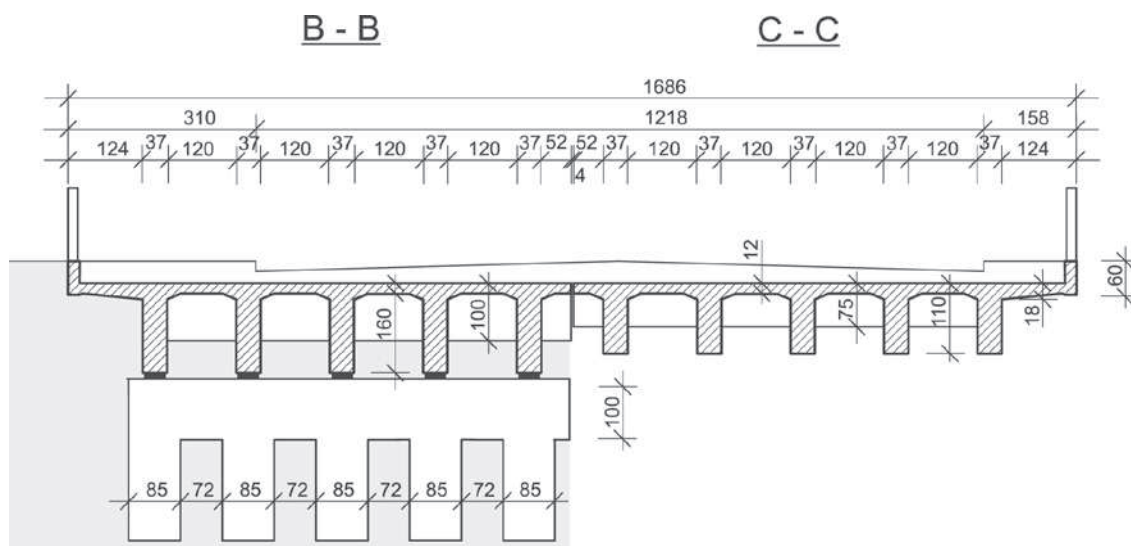
Rys. 5. Przekrój poprzeczny B-B oraz przekrój poprzeczny C-C
Fig. 5. Cross-section B-B and C-C

Przęsło wiaduktu wykonano jako monolityczne, płyto-żebrowe. Każda z dwóch równoległych do siebie części przęsła jest zbudowana z pięciu podłużnych belek głównych o zmiennej wysokości przekroju poprzecznego (rys. 4 i 5). Belki główne są ze sobą połączone dwunastoma poprzecznymi, różniącymi się od siebie wymiarami przekroju poprzecznego. Wzdłuż skrajnych zewnętrznych belek głównych wykonano zwięźczone gzymsem wsporniki chodnikowe o wysięgu około 1,24 m.
