Ocena zużycia technicznego wybranego stalowego mostu kolejowego

Ryszard CHMIELEWSKI¹, Paweł MUZOLF², Stanisław SANCEWICZ³

W artykule przedstawiono ocenę stanu technicznego kolejowego stalowego obiektu mostowego. W tej ocenie dodatkowo uwzględniono również wpływ układu geometrycznego torów, w szczególności mimośrodowe położenie osi toru względem osi obiektu, na wyężenie pręseł oraz na zmniejszenie trwałości zmęczeniowej. Podkreślono, że wraz ze zmniejszeniem sztywności pręseł, ich skręcanie, a tym samym również siły boczne, ulegały zwiększeniu. Celowe byłoby wykorzystanie wniosków przedstawionych w niniejszym artykule, podczas przeglądów kolejowych obiektów mostowych, jako uzupełnienie procedury zawartej w Instrukcji Id-16.

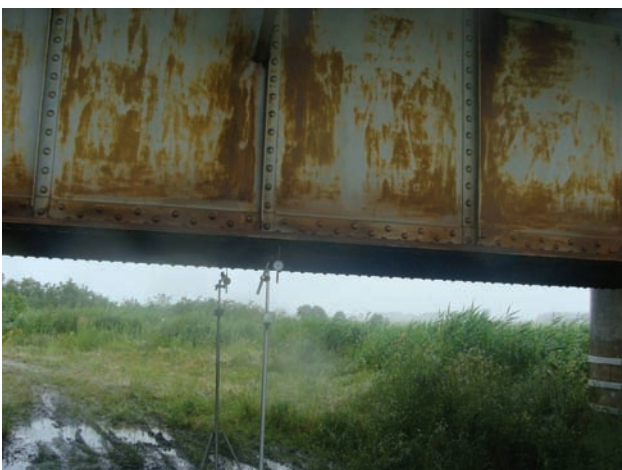
pod pasami dolnymi obydwu dźwigarów pod przęsłem od strony stacji Otok (rys. 5).

Rys. 5. Czujniki przemieszczeń ustawione pod przęsłem
 [fot. R. Chmielewski]

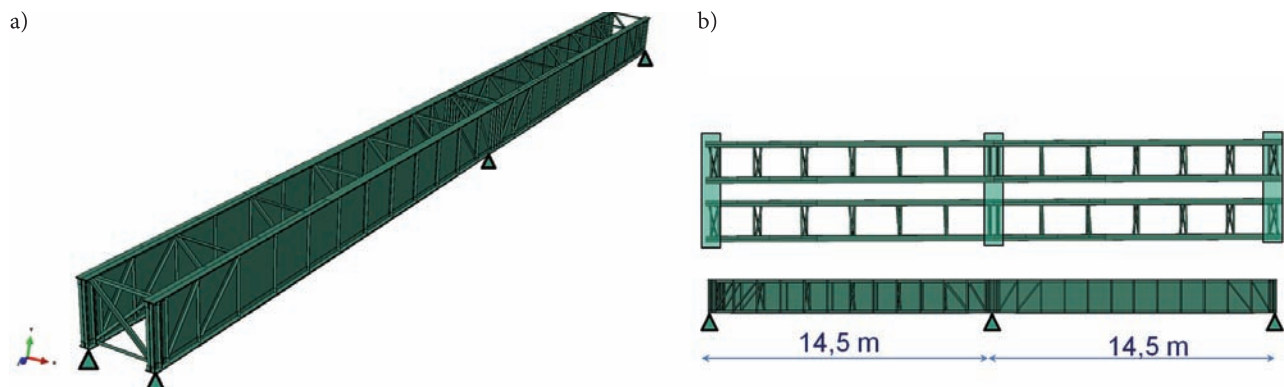
W pierwszej kolejności dokonano weryfikacji numerycznej przęsła rozwiązując klasyczne liniowe zagadnienie statyczne metodą Implicit. W tym celu zbudowano model bryłowy przęsła o wymiarach elementów odpowiadających rzeczywistym wymiarom konstrukcji (rys. 11).

Rys. 11. Model konstrukcji przęsła: a) widok przestrzenny 3D, b) wymiary przęsła [opracowanie własne]

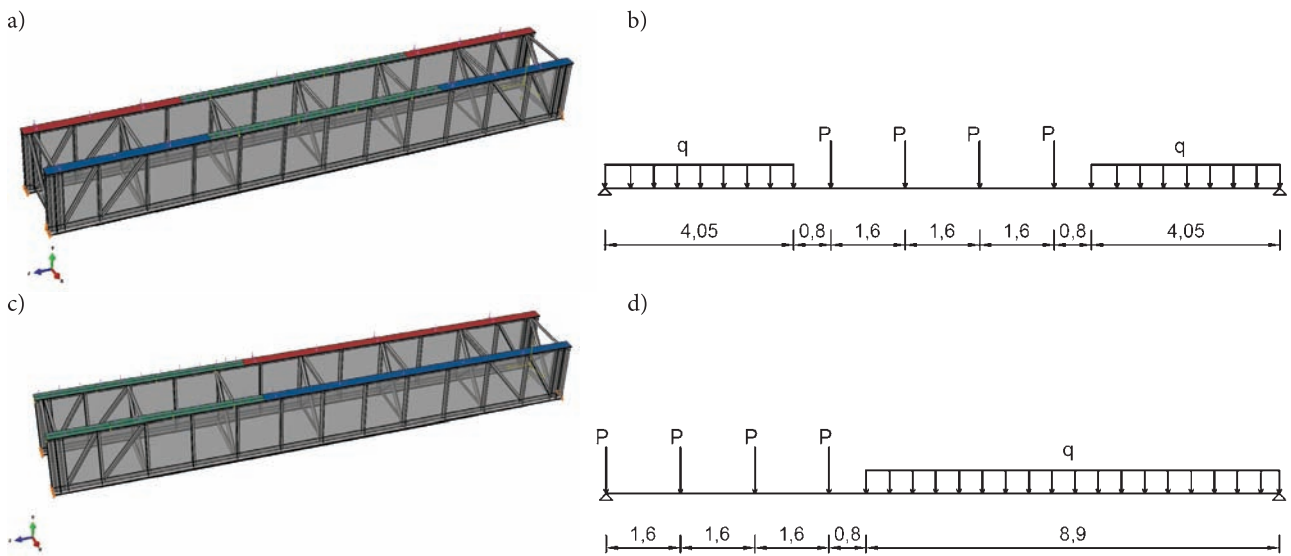
Rys. 12. Schemat obciążenia konstrukcji przęsłowej zastosowane w analizie: a) widok obciążenia siłami skupionymi na środku przęsła w programie [opracowanie własne], b) szkic obciążenia siłami skupionymi na środku przęsła [8], c) widok obciążenia siłami skupionymi nad podporą w programie [opracowanie własne], d) szkic obciążenia siłami skupionymi nad podporą [8]

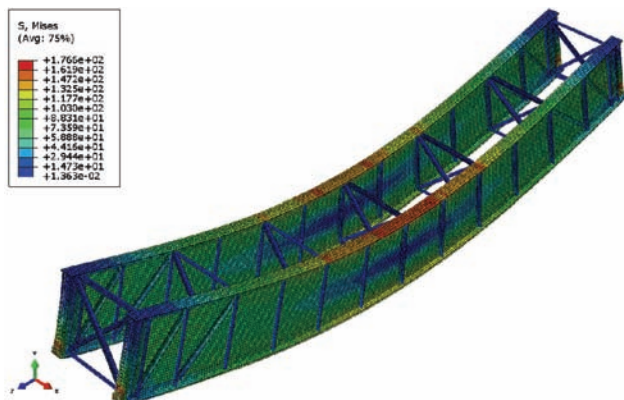
W wyniku przeprowadzonej analizy wyznaczono przemieszczenia oraz naprężenia zredukowane dla obu wariantów (rys. 13÷16). Z uwagi na bardziej niekorzystny schemat obciążeń siłami skupionymi usytuowanymi na środku przęsła, do dalszej analizy zmęczeniowej wzięto pod uwagę wariant I według schematu LM-71 [8].

Rys. 13. Przebieg wartości naprężeń zredukowanych von Misesa [MPa] całego modelu dla schematu obciążenia przęsła siłami skupionymi na środku przęsła [opracowanie własne]

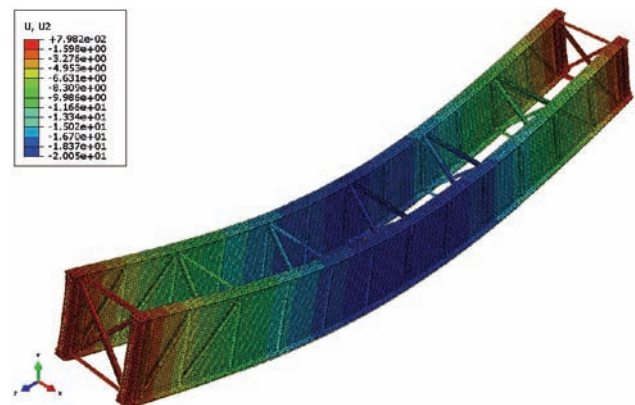
Rys. 14. Przebieg pionowej składowej wektora przemieszczeń przęsła (względem osi Y) w mm całego modelu dla schematu obciążenia przęsła siłami skupionymi na środku przęsła [opracowanie własne]

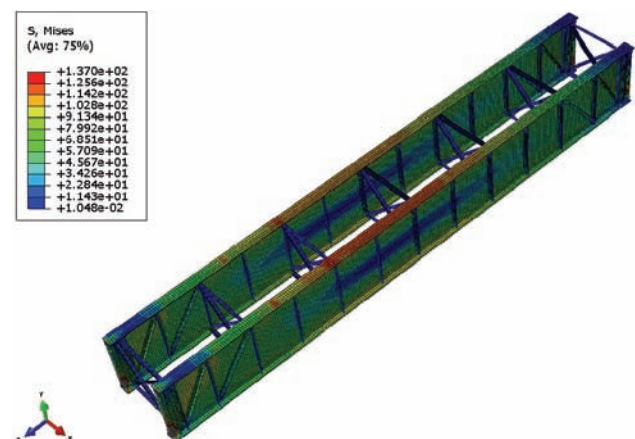
Rys. 15. Przebieg wartości naprężeń zredukowanych von Misesa [MPa] całego modelu dla schematu obciążenia przęsła siłami skupionymi nad podporą [opracowanie własne]

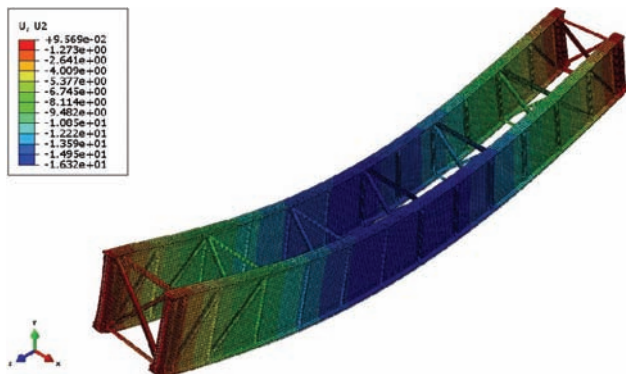
Rys. 16. Przebieg pionowej składowej wektora przemieszczeń przęsła (względem osi Y) [mm] całego modelu dla schematu obciążenia przęsła siłami skupionymi nad podporą [opracowanie własne]
