# Eksploatacja belek podsuwnicowych wykonanych ze stali zlewnej

W artykule przedstawiono problematykę eksploatacji belek podsuwnicowych wykonanych ze stali zlewnej używanych od końca I wojny światowej, tj. ponad 100 lat. Na przestrzeni lat belki podsuwnicowe były modernizowane i wzmacniane w celu zainstalowania suwnic o większym udźwigu.

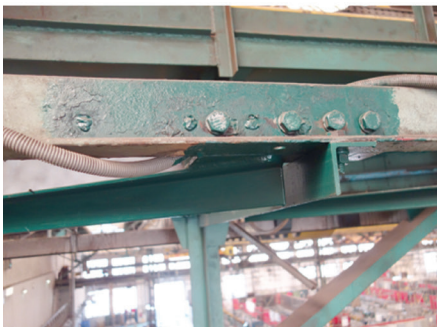
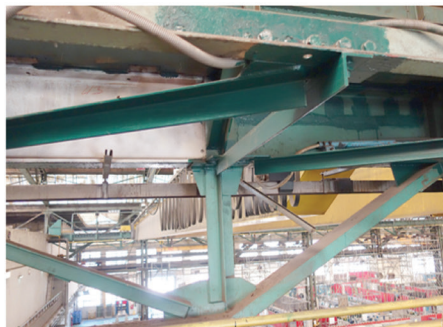
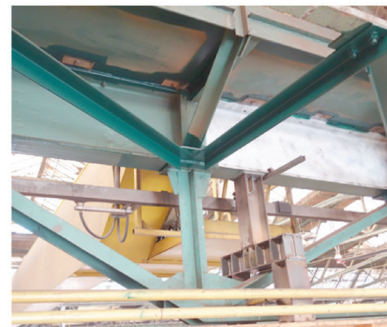
Fot. 1. Widok ogólny na belki podsuwnicowe

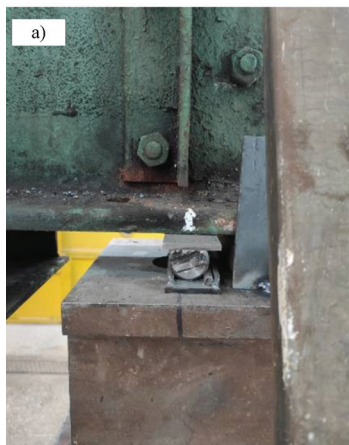
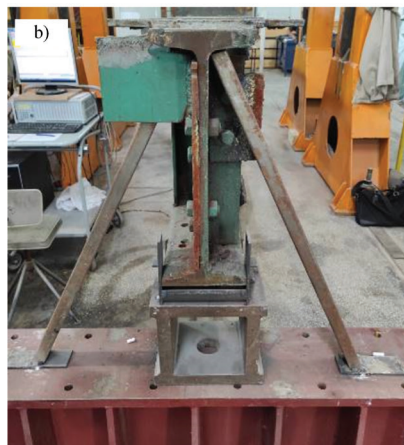
Fot. 4. Detale stanowiska badawczego: a) widok łóżyska podporowego, b) widok przypór bocznych

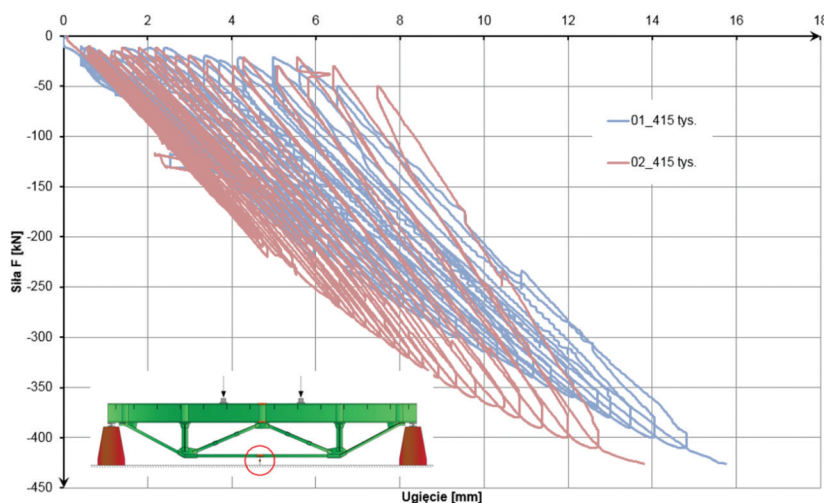
Rys. 3. Wykres zależności siły w funkcji ugięcia podczas pomiarów po 415 000 cyklach obciążenia do zniszczenia

Zniszczenie wykratowanych belek nastąpiło po 415 tysiącach cykli obciążenia. Belki były obciążane etapowo, najpierw siłą  $2 \times 50$  kN, a następnie siłą  $2 \times 150$  kN. W końcowej fazie badań siła wzrastała cyklicznie aż do wartości niszczącej  $2 \times 427$  kN. W ostatniej fazie zostały zauważone pęknięcia wzdłuż spoin pachwinowych w miejscu mocowania żebra poprzecznego belki zasadniczej – fot. 5. Na dalszym etapie zaczęły pojawiać się pęknięcia zmęczeniowe w elementach wzmacniających belkę zasadniczą (pas dolny kratownicy) – fot. 6–8. Należy zwrócić uwagę, że na obiekcie belka podsuwnicowa pracowała przy maksymalnym obciążeniu skupionym wielkości 160 kN od suwnicy większej i 80 kN od mniejszej suwnicy.

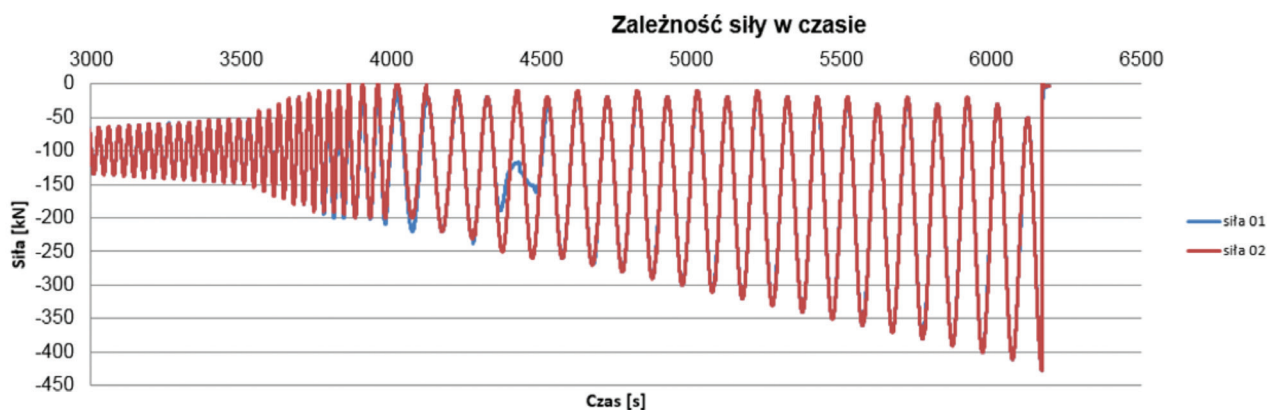
Rys. 2. Wykres zależności siły w czasie podczas pomiarów po 390 000 cyklach obciążenia

Obciążenie do 390 tys. cykli wynosiło cyklicznie z częstotliwością 0,5 Hz od 0 kN do 2 x 50 kN. Po 390 tys. obciążenie zmieniło się z częstotliwością 0,3 Hz od 0 do 2 x 150 kN. Po 415 tys. cykli obciążenie zmieniło się z częstotliwością 0,3 Hz od 0 do 2 x 400 kN rosnąco aż do zniszczenia (rys. 2.). Obciążenie zwiększano ze względu na uzyskanie zniszczenia badanych belek. Na rys. 3. przedstawiono odczyty z czujników indukcyjnych służących do pomiaru ugięcia w środku rozpiętości elementu. Na rys. 4–6. przedstawiono wykresy naprężeń, których wartości uzyskano poprzez przemnożenie odczytów z tensometrów i wartości modułu Younga dla stali. Różnice w wartościach uzyskanych ugięć oraz naprężeń dla czujników znajdujących się w tym samym miejscu elementu, jednak po obu stronach przekroju poprzecznego belki były spowodowane dużym odkształceniem skrętnym belki podczas badań.
