Badanie przyczyn uszkodzeń podziemnego tunelu łączącego budynki Politechniki Lwowskiej

Prof. dr hab. inż. Bogdan Nazarewicz, mgr inż. Wiktor Czechin,
Instytut Budownictwa i Ochrony Środowiska, Politechnika Lwowska

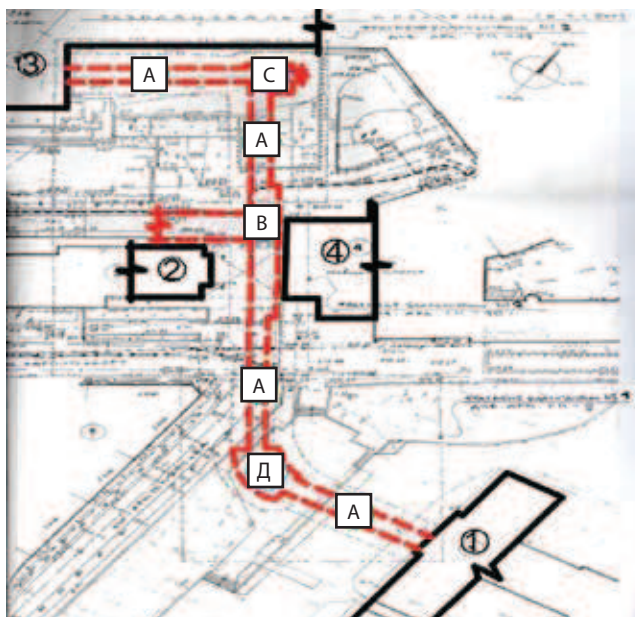
Rys. 2. Badany odcinek przejścia podziemnego: 1 – budynek główny, 2, 3 – budynki edukacyjne, 4 – budynek studencki (jadalnia), A, B, C, D – odcinki tunelu tego samego typu pod względem układu konstrukcyjnego

W badanym tunelu stwierdzono obecność konstrukcji nietypowych dla takiego rodzaju obiektów, stwierdzono ściany murowane z cegły pełnej i bloczków fundamentowych, a strop w tym miejscu wykonano z płyt kanałowych stosowanych w budownictwie szkolnym i użyteczności publicznej (rys. 2, typ B). Na odcinkach poszerzonych (rys. 2C, D) ściany wykonane są z bloczków fundamentowych, a stropy wykonano ze szczelinowych prefabrykowanych konstrukcji (płyt) żelbetonowych. Taka różnorodność rodzajów konstrukcji wyjaśnia objawy odmiennych typów destrukcji konstrukcyjnych (rys. 4).
