**ZASTOSOWANIE TOMOGRAFII KOMPUTEROWEJ CAT
W NIENISZCZĄCYCH BADANIACH TEOWYCH
ZŁĄCZY SPAWANYCH**

Streszczenie: W pracy przedstawiono wyniki badań nieniszczących z wykorzystaniem tomografu komputerowego Somaton Definition AS firmy Siemens. Próbkami były złącza teowe wykonane w pozycji podolnej PA. Jako materiał próbek zastosowano stal węglową konstrukcyjną C45. Spoiny wykonano dla poziomu jakości C (wymagania średnie).

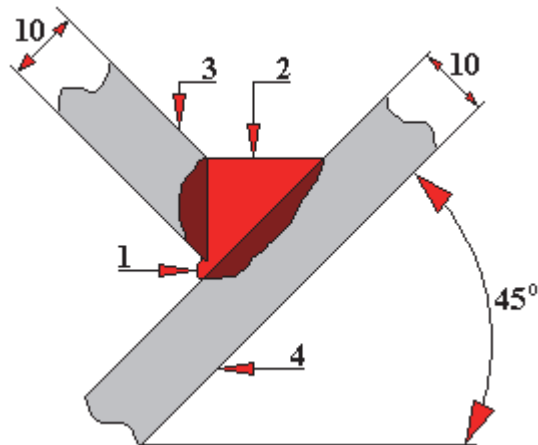
Grubość spoiny zmierzona spoinomierzem w złączu teowym spawanym w pozycji podolnej PA wynosiła 7 mm (rys. 1).

Rys. 1. Pozycja podolna (PA) wykonanego spawanego złącza teowego. 1 – grąż spoiny, 2 – lico spoiny, 3 – element (blacha) nr 1, 4 – element (blacha) nr 2
Fig. 1. Welded T-joint in a downhand position (PA). 1 – weld ridge, 2 – face of the weld, 3 – element no. 1 (steel plate), 4 – element no. 2 (steel plate)

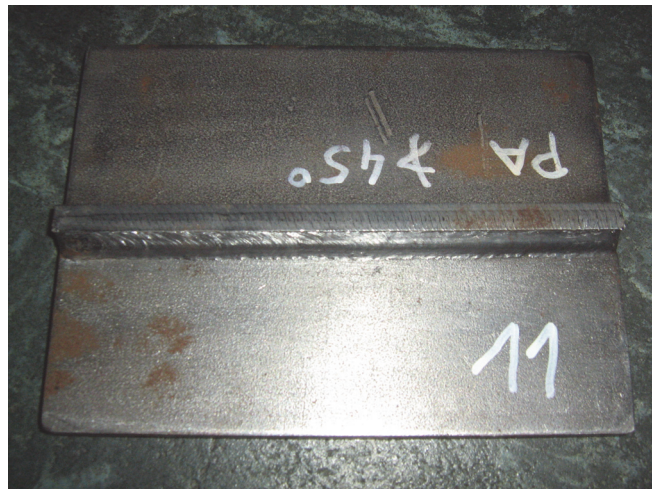
Rys. 2. Widok badanej próbki nr 11 (fot. J. Mikołajczyk)
Fig. 2. View on the sample no. 11

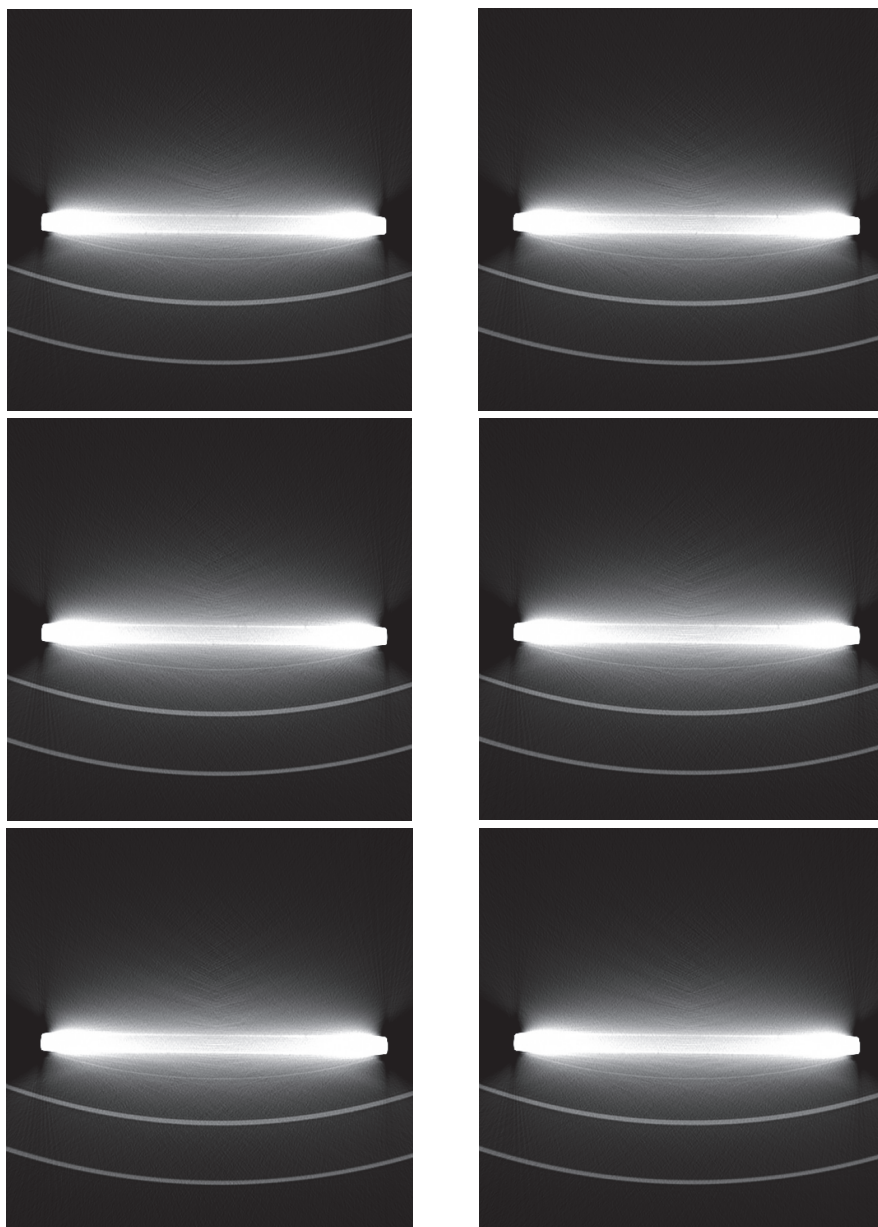
Rys. 4. Drugie 6 tomogramów z 37 wykonanych dla próbki nr 11 przy następujących parametrach: obraz warstw o grubości 5,0 mm, algorytm skanowania B60s
Fig. 4. The series of tomograms no. 7-12 out of total 37 tomograms made for sample no. 11 with the following parameters: image layers of thickness 5.0 mm, scanning algorithm B60s

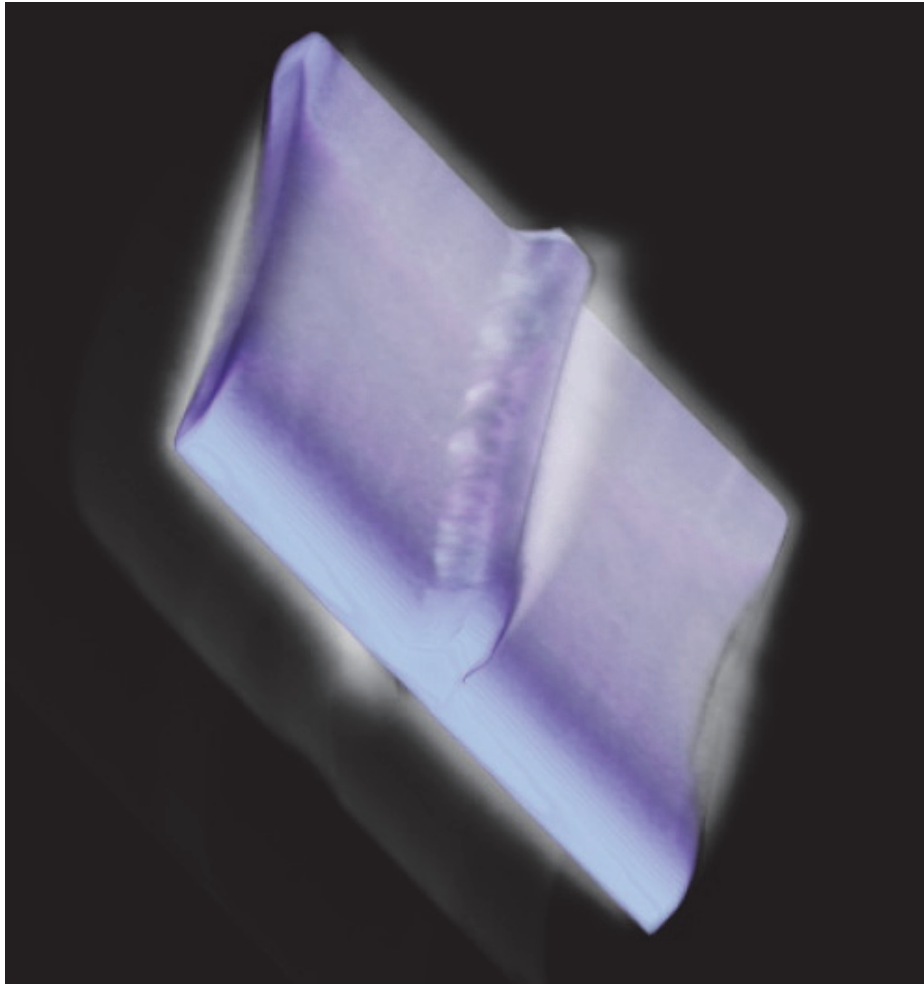
Rysunek 9 przedstawia również obraz próbki nr 11 w 3D, ale w widoku od strony wykonanej spoiny.

Rys. 9. Rekonstrukcja próbki nr 11 zbudowana z tomogramów wykonanych na urządzeniu Somaton Definition AS firmy Siemens (tomograf dwurzędowy 128-detektorowy). Widok od strony spoiny

Fig. 9. The reconstruction of the sample no. 11 on the basis of tomograms made by the device Somaton Definition AS Siemens (double row tomograph with 128 detectors). View from the side of the weld

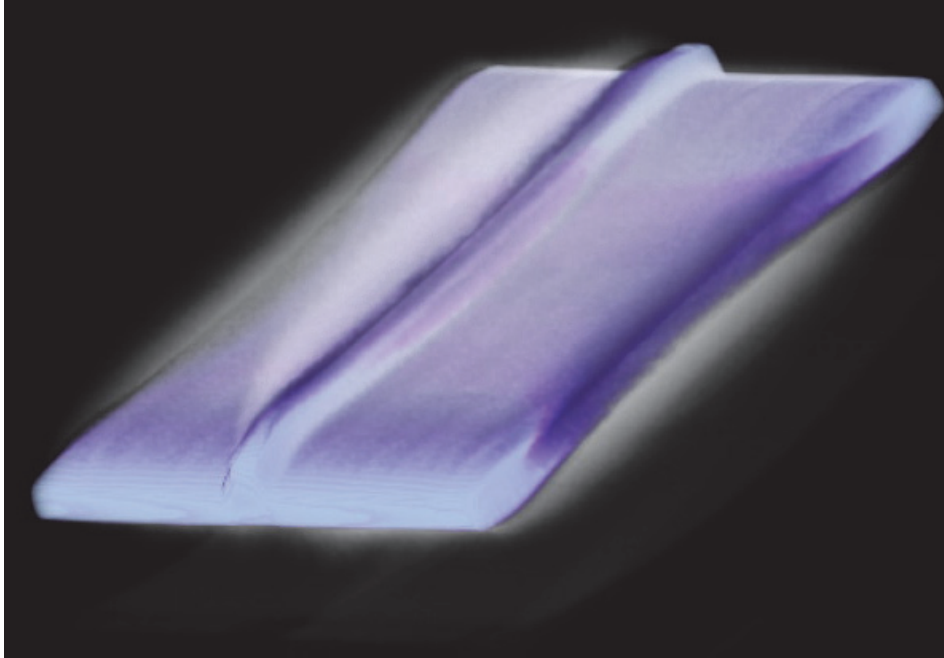
Rysunek 10 – rekonstrukcja próbki w widoku z boku.

Rys. 10. Rekonstrukcja próbki nr 11 otrzymana na podstawie tomogramów
Fig. 10. The reconstruction of the sample no. 11 on the basis of tomograms
