Przedawaryjny stan mostu drogowego na terenach górniczych^{1,2}

WOJCIECH KOCOT

Streszczenie: W związku z planowaną eksploatacją górnictwą zaszła konieczność sprawdzenia stanu technicznego mostu oraz jego odporności na wpływy górnictw. Podczas wizji lokalnej okazało się, że w związku z dotychczasową eksploatacją górnictwą obiekt znalazł się w stanie przedawaryjnym, co umknęło uwadze sporządzającego rutynowe, przewidziane prawem budowlanym przeglądy okresowe. W artykule przeanalizowano przyczyny powstania nieprawidłowości oraz zaproponowano sposób wykonania naprawy, będący jednocześnie zabezpieczeniem profilaktycznym przed wpływami górnictwymi. We wnioskach wskazano na konieczność objęcia obiektów mostowych zlokalizowanych na terenach górniczych opieką specjalisty z dziedziny budownictwa na terenach górniczych, zarówno przed podjęciem eksploatacji górnictw, jak i w trakcie ujawniania się jej wpływów.

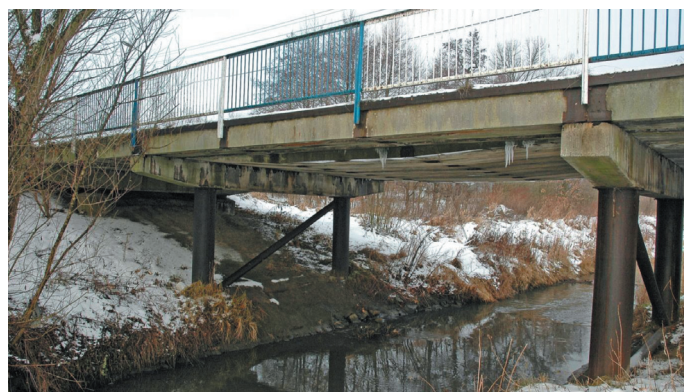
Fot. 1. Widok mostu od strony południowo-wschodniej

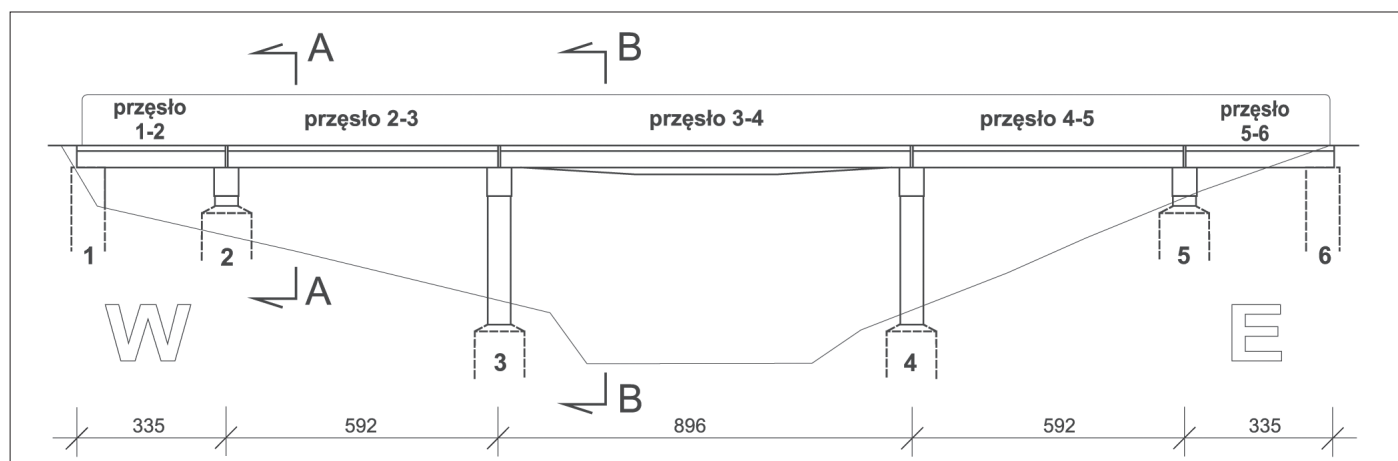
Jest to obiekt pięcioprzęsłowy, o długości przęseł 3,35 m + 5,92 m + 8,96 m + 5,92 m + 3,35 m (rys. 1). Kąt skrzyżowania z przeszkodą wynosi 90°. Każde przęsło pracuje w schemacie statycznym belki wolnopodpartej. Z powodu braku źródłowej dokumentacji technicznej (właściciel dysponuje jedynie książką obiektu [1] oraz protokołami przeglądów [2]) analizę konstrukcji obiektu przeprowadzono na podstawie inwentaryzacji i pomiarów własnych.

Rys. 1. Widok mostu od strony południowej
