Zjawiska osuwiskowe na polskiej sieci kolejowej

Adam DĄBROWSKI¹, Krzysztof OCHOCIŃSKI², Eugeniusz SKRZYŃSKI³

Streszczenie

Słowa kluczowe: koleje, budowle ziemne, podtorze, osuwiska

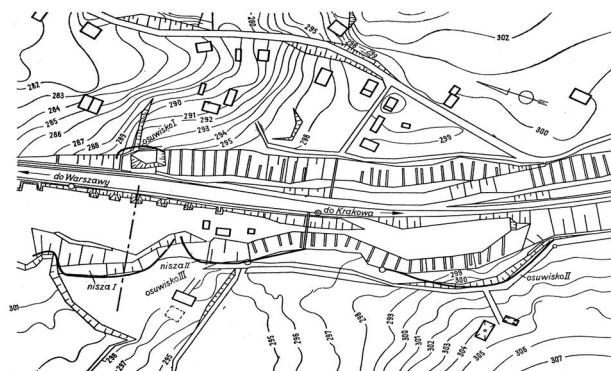
Rys. 9. Osuwiska na linii kolejowej nr 8 w Sadowiu (szkic sytuacyjny) [8]

Osuwiska w Sadowiu na odcinku Niedźwiedź – Zastów ujawniły się natychmiast po oddaniu linii kolejowej do eksploatacji w 1934 r. Roboty ziemne zaprojektowano bez należytego rozpoznania warunków geologicznych. Przekop przez wzgórze o maksymalnej głębokości 18 m wykonano na odcinku około 600 m. Skarpy przekopu wykonano początkowo o nachyleniu 1:1,25 (rys. 9, 10).

W 1934 r. osunięciu uległo wschodnie zbocze przekopu, mniej więcej w środkowej jego części (rys. 11). Osuwające się gliny pylaste zasypały tor i spowodowały wypchnięcie ku górze ilastego podłoża wraz z torowiskiem na wysokość około 1,0 m. Osuwiska w okresie przedwojennym powtarzały się często z różnym natężeniem i powodowały nieraz kilkudziesięciogodzinne przerwy w ruchu kolejowym. Prace ratunkowe w tym okresie polegały jedynie na usuwaniu mas ziemnych zasypujących torowisko. Objętość usuniętych koluwiów⁵ szacuje się na 100 tys. m³.

W 1942 r. nisza osuwiskowa powstała również w skarpie zachodniej w jej północnej części (osuwisko III na rys. 11). Zalecono wtedy wykonanie odwodnienia u podłoża koluwiów. Zgodnie z tym zaleceniem w 1948 r. wybudowano dziewięć studni z kręgów betonowych o średnicy 1,5 m i głębokości 9,5 m. Siegnęły one do przesączen w obrębie łąw, nie odwodziły jednak koluwiów, a jedynie wpłynęły na poprawę stanu gruntów pod torowiskiem.

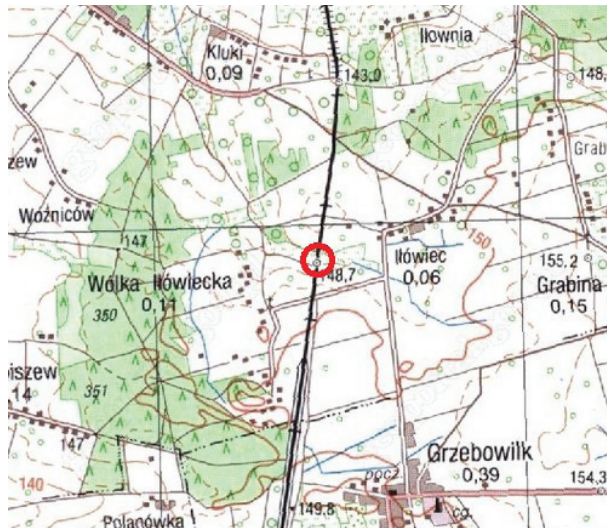
Rys. 12. Ogólna lokalizacja osuwiska na linii kolejowej nr 13 [3]

Przyczyną podjęcia badań na linii kolejowej nr 13 Krusze – Pilawa w rejonie km 37,200–37,300 (szlak Pustelnik – Grzebowilk) były osiadania toru osiagające kilka centymetrów na dobę, występujące na długości kilkudziesięciu metrów na nasypie o wysokości około 3,0 m (rys. 12, 13). Wstępne oględziny wykazały, że nasyp był zbudowany z piasku. Stwierdzono ponadto znacznie zwiększoną

grubość warstwy czystej podsypki, poszerzenie torowiska w stosunku do szerokości na sąsiednich odcinkach i lokalne spływy gruntu, nisze osuwiskowe, jak również liczne wybrzuszenia na skarpach. Te oznaki wskazywały raczej na rozpląwanie się nasypu. Potwierdzeniem tego było podwijanie się darniny na krawędzi przecięcia się skarp nasypu i podłoża oraz luźny stan piasku na skarpie. Teren przy nasypie był płaski i podmokły, jednak nie wykazywał żadnych oznak odkształceń. Objawy te były więc niejednoznaczne, gdyż nasyp z piasku nie mógł się rozpląwać. Gdyby natomiast istniała płaszczyna poślizgu w podłożu nasypu, niewątpliwie widoczne byłyby wypieranie podłoża.

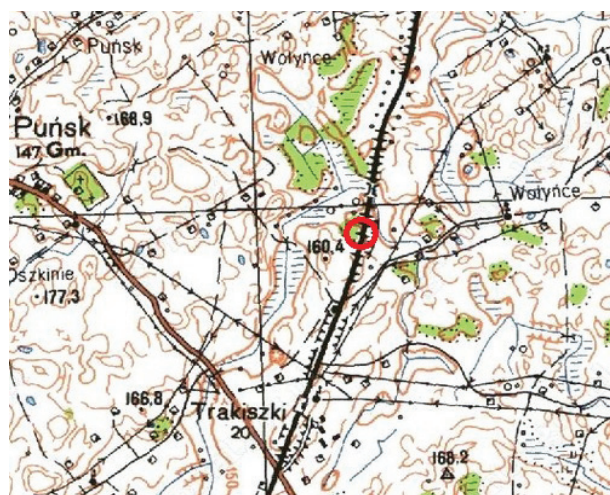
Rys. 16. Ogólna lokalizacja osuwiska na linii kolejowej nr 51 [3]

Podtorze jednotorowej linii kolejowej nr 51 Suwałki – Trakiszki – Granica Państwa nie było eksploatowane przez około 20 lat. Ruch pociągów wznowiono w lipcu 1992 r. i wtedy nasyp o wysokości około 3,7 m w rejonie km 26,100, znajdujący się w bezpośrednim sąsiedztwie starych wyrobisk torfowych, zaczął się odkształcać (rys. 16, 17). Duże odkształcenia nasypu na odcinku 60 m wystąpiły jesienią 1992 r., następne zaś w grudniu 1992 r. Odkształcenia miały charakter nagłych osiadań torowiska pod wewnętrznym tokiem szynowym (od strony zachodniej). Tok szynowy obniżył się około 30 cm, przy czym drugie z odkształceń nastąpiło pod przejeżdżającym pociągiem. Z tego powodu wprowadzono ograniczenie prędkości jazdy pociągów do 15 km/h i zlecono wykonanie rozpoznania geologicznego.

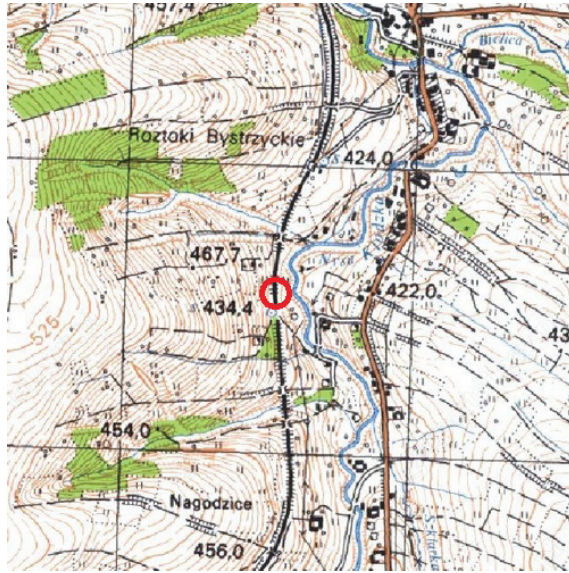
Rys. 20. Ogólna lokalizacja osuwiska na linii kolejowej nr 276 [3]

W dniu 15 lipca 1999 r. na linii kolejowej nr 276 Wrocław – Międzyzlesie w km 125,180–125,200, pomiędzy Domaszkowem i Międzyzlesiem, stwierdzono podłużne pęknięcie torowiska i gwałtowne odkształcenia toru wymagające korekty jego położenia (rys. 20, 21). Tor na tym odcinku znajduje się na nasypie o wysokości 18 m, położonym na stoku. W związku z tym podjęto obserwacje, a od 17 sierpnia 1999 r. także pomiary sytuacyjno-wysokościowe torowiska i skarpy.

W dniu 30 września 1999 r. stwierdzono, że szczelina na torowisku osiągnęła szerokość około 10 cm i znacznie się wydłużyła. Tor wyraźnie osiadł i przesunął się w stronę skarpy. Zasięg osuwiska nie był jednak możliwy do ustalenia ze względu na całkowite zarośnięcie skarpy i liczne ślady dawnych osuwisk. Praw-

- niekorzystne warunki geotechniczne (nasyp o wysokości 18 m na stoku, zbudowany prawdopodobnie z łupków ilastych),
- duże nachylenie skarpy nasypu, wynoszące miejscami 1:1,
- niekorzystny profil podłużny torowiska (w miejscu uszkodzenia torowisko znajduje się najniżej i podtorze dodatkowo zawilgacają wody opadowe spływające torowiskiem z przyległych odcinków),
- zawilgocone podłoże nasypu (przy podstawie nasypu przepływa rzeka).

Z tych względów zalecono natychmiastowe działania zapobiegawcze mające na celu zmniejszenie sił działających na grunty i ich zawilgoconie przez wody opadowe, takie jak zmniejszenie prędkości pociągów do 15 km/h, wypełnienie szczeliny na torowisku gruntem nieprzepuszczalnym, usunięcie odsiewek z ławy torowiska, nadanie torowisku odpowiedniego spadku poprzecznego. Stwierdzono również konieczność wykonania szczegółowych badań geotechnicznych i zaprojektowania docelowych zabezpieczeń. Zaproponowane zmniejszenie prędkości pociągów wynikało z dwóch ocen:
