Destrukcyjny wpływ odkształceń poziomych powodujących zagęszczenie podłoża na ściany budynków zagłębione w gruncie

Destructive impact of horizontal deformations causing subsoil compaction on building walls recessed into ground

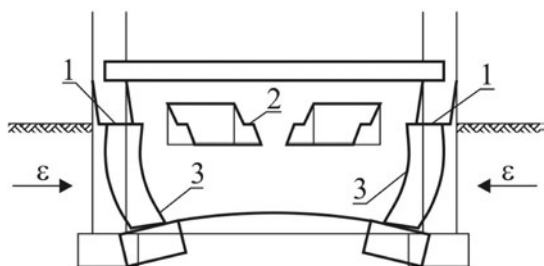
Rys. 1. Schemat deformacji budynku spowodowanej parciem gruntu na ściany zewnętrzne (Kawulok 2015a)

Fig. 1. Diagram of deformation of the building caused by the pressure of the ground on the external wall (Kawulok 2015a)

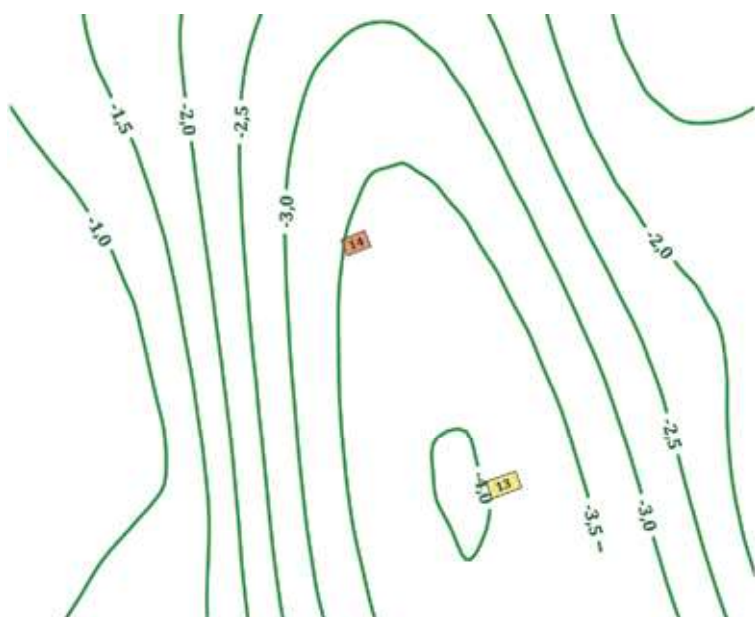
Rys. 2. Mapa powierzchni z izoliniami reprognozowanych ekstremalnych odkształceń poziomych o charakterze ściskania terenu górniczego w rejonie omawianych budynków po eksploatacji pokładu 510 wg ścianami 30 i 31

Fig. 2. Map of the area with isolines of the repredicted extreme horizontal deformations of the mining area due to compression in the area of the discussed buildings after exploitation in the seam no. 510wg with walls no. 30 and 31

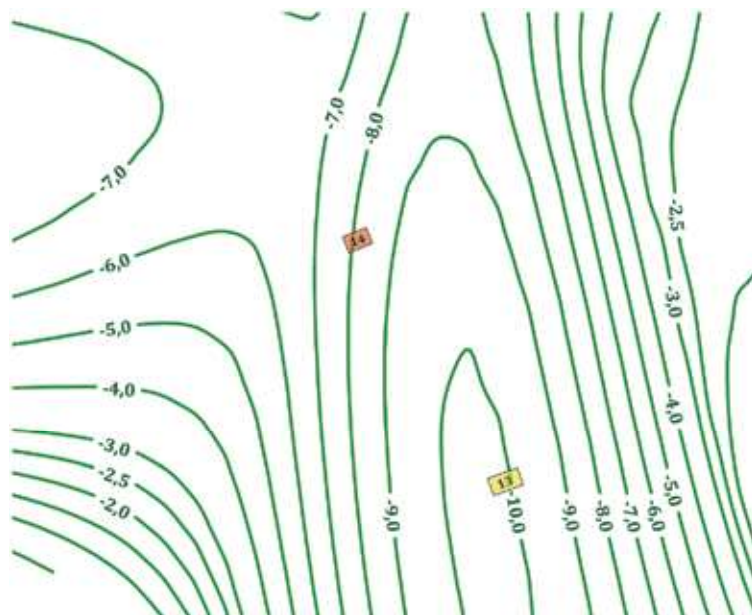
Rys. 3. Mapa powierzchni z izoliniami reprognozowanych ekstremalnych odkształceń poziomych o charakterze ściskania terenu górniczego w rejonie omawianych budynków po eksploatacji pokładu 510 wd ścianami 30a i 31a

Fig. 3. Map of the area with isolines of the repredicted extreme horizontal deformations of the mining area due to compression in the area of the discussed buildings after exploitation in the seam no. 510 wd with walls no. 30a and 31a

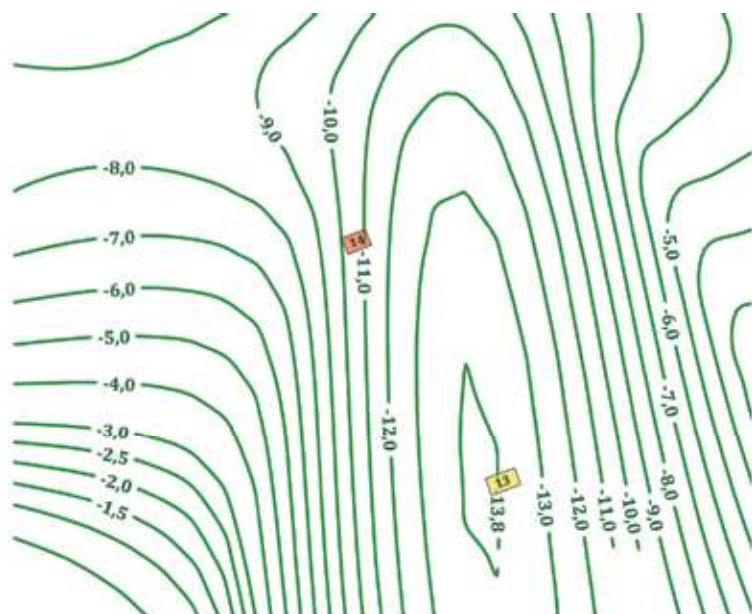
Rys. 4. Mapa powierzchni z izoliniami reprognozowanych ekstremalnych odkształceń poziomych o charakterze ściskania terenu górniczego w rejonie omawianych budynków po eksploatacji pokładu 503 ścianami 5 i 6

Fig. 4. Map of the area with isolines of the repredicted extreme horizontal deformations of the mining area due to compression in the area of the discussed buildings after exploitation in the seam no. 503 with walls no. 5 and 6
