Dwuetapowa przebudowa wiaduktu drogowego nad DK81 z tytułu szkód górniczych

The two-stage reconstruction of the road bridge over DK81 due to mining damages

Dr inż. Piotr Bętkowski*)

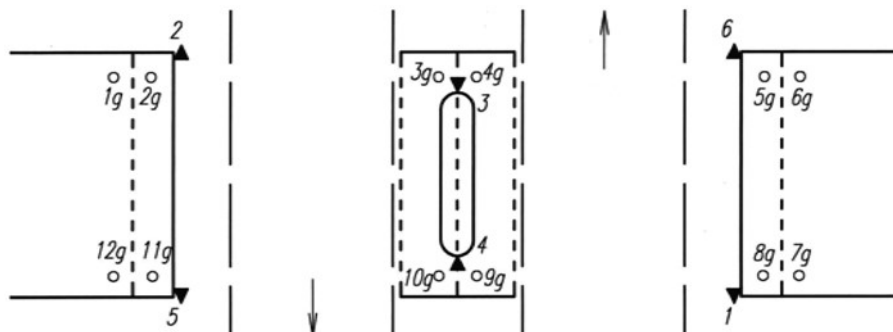
Rys. 16. Lokalizacja punktów pomiarowych

3, i 4) (rys. 16). Prowadzone były także pomiary odkształceń poziomych – mierzona była odległość przyczółków. Pomiary wykonywane były trzy razy w roku. W wyniku wykonanych jesienią 2013 roku prac remontowych uszkodzone zostały dwa znaki pomiarowe na filarze, dwa inne pozostały nieuszkodzone (punkty pomiarowe nr 1 i nr 2 - rys.16.).

Po remoncie w grudniu 2013 roku odtworzono istniejące i założono dwa dodatkowe repery do pomiarów wysokościowych: przyczółek wschodni (reper nr 6), przyczółek zachodni (reper nr 5) (rys. 16). Umożliwia to pomiar nierównomiernych osiadań: przechylenie wiaduktu zarówno w kierunku równoległym, jak i prostopadłym do osi drogi na wiadukcie.

Ponadto założono trwałe punkty pomiarowe w sąsiedztwie szczelin dylatacyjnych po obu ich stronach, po obu stronach wiaduktu (12 punktów, po cztery przy każdej szczelinie) celem prowadzenia pomiarów szerokości szczelin dylatacyjnych (rys. 16). Pomiary te pozwalają ocenić wpływ odkształceń poziomych na konstrukcję, ocenę skręcania przęsła przy skośnym froncie eksploatacji (nierówne są wtedy szerokości szczelin).
