Uszkodzenia nowo wybudowanej szeregowej zabudowy mieszkalnej spowodowane oddziaływaniem wklęsłej niecki terenu górniczego

Damage in newly built ribbon building development due to the effect of concave basin of mining area

Treść: W zabudowie szeregowej nowo wybudowanego osiedla domków jednorodzinnych, opisywanej w (Kawulok, Parkasiewicz 2016) oraz w (Praca ... 2014), pod wpływem kolejnego oddziaływania eksploatacji górniczej o charakterze ściskań, doszło do powstania znacznych uszkodzeń zagrażających bezpieczeństwu konstrukcji i użytkowników. Na skutek oddziaływania deformacji terenu o pomierzonych wskaźnikach, które przekroczyły wskaźniki prognozowane, większość segmentów uległa wychyleniom od pionu o wartościach w granicach ok. 10÷25 mm/m. Co ważne, konstrukcja budynków doznała również silnych uszkodzeń, głównie w postaci zarysowań i spękań ścian. Po dokonaniu szeregu analiz, w tym popartych obliczeniami numerycznymi, określono przyczynę zaistniałego stanu technicznego.

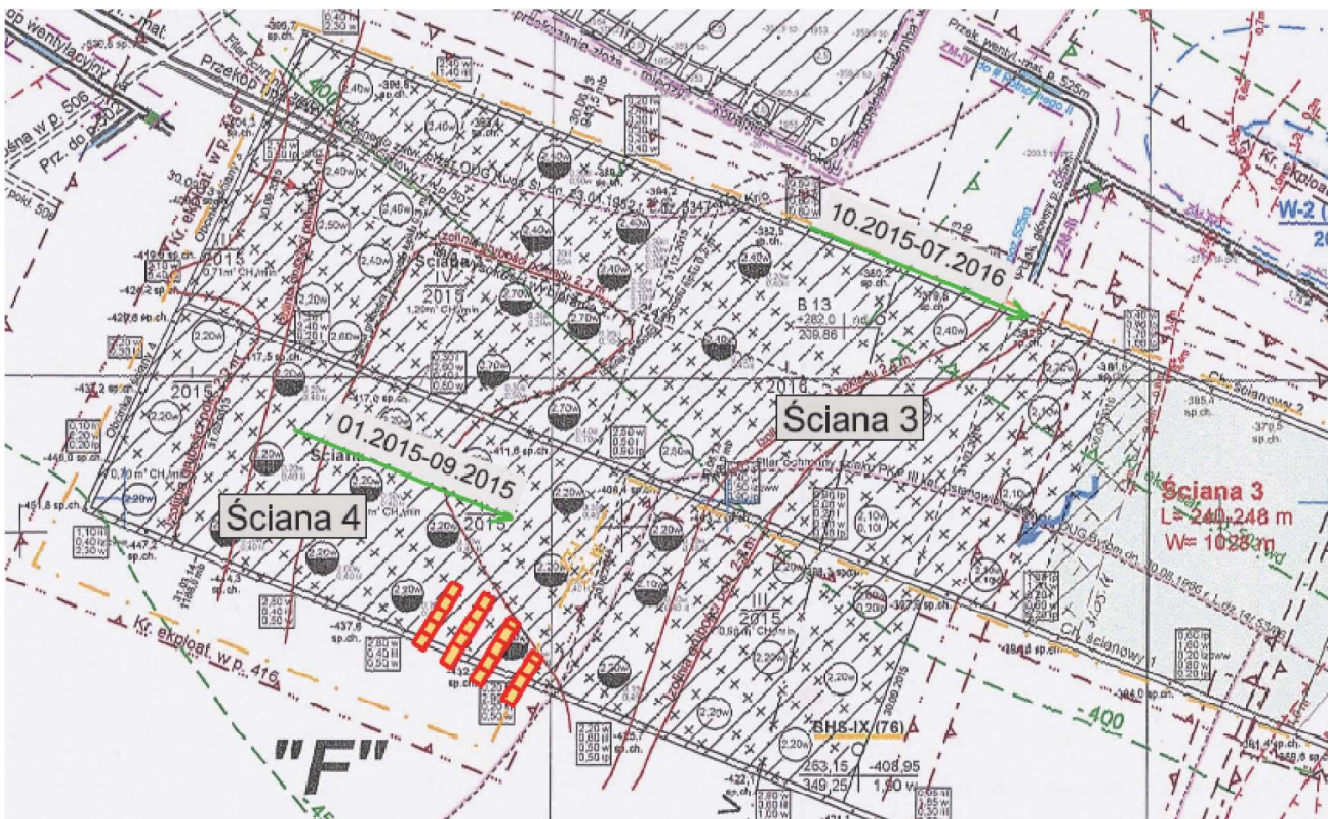
Rys. 2. Sytuacja górnicza w rejonie omawianych budynków – pokład 1. Kolorem czerwonym oznaczono szeregi a) – d) (Praca ... 2016)

Fig. 2. Mining conditions in the area of the discussed buildings – bed 1. Red color indicates the series of buildings from a) to d) (Praca ... 2016)
