Wzmocnienie nasypu kolejowego w stanie awaryjnym

w ciągu linii E65 w miejscowości Jurkowie

tekst: mgr inż. OSKAR MITROSZ, Keller Polska Sp. z o.o.

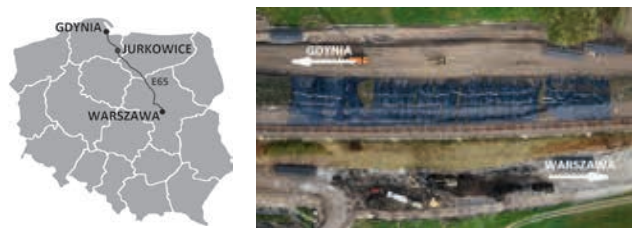
Ryc. 1. Linia E65 na odcinku Warszawa – Gdynia z zaznaczeniem miejscowości Jurkowie (koło Malborka). Zdjęcie fotogrametryczne analizowanego nasypu, wyk. Geopartner Sp. z o.o.

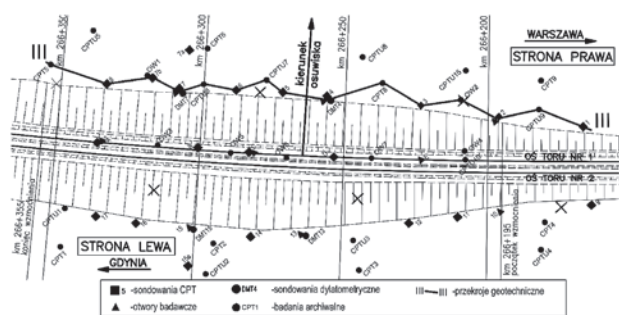
Ryc. 3. Mapa dokumentacyjna z zaznaczeniem przekroju III-III (dla strony prawej nasypu)

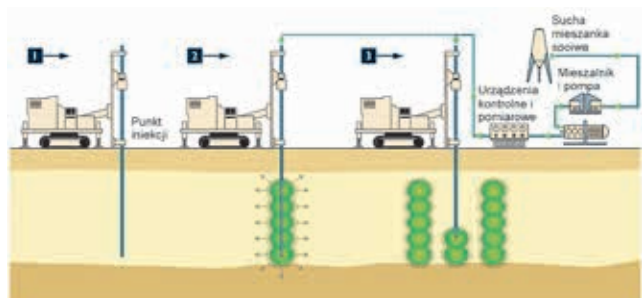
Ryc. 8. Etapy realizacji iniekcji CG: 1. wprowadzenie rury iniekcyjnej, 2. proces iniekcji, 3. stopniowe zagęszczanie

Iniekcja zagęszczająca *Compaction Grouting* systemu Kellera polega na pompowaniu w podłoże gruntowe stabilnego materiału wypełniającego (iniekt – pasta betonowa), w wyniku czego doprowadza się do zagęszczenia gruntów niespoistych lub wzmocnienia gruntów spoistych i organicznych. W czasie iniekcji kontroluje się na bieżąco ciśnienie iniekcji oraz ilość

Technologia iniekcji CG obejmuje następujące etapy robót (ryc. 8):
