# Analiza sposobów modernizacji zniszczonego fundamentu młota matrycowego

Dr inż. Mariusz Dembiński, Politechnika Poznańska do 2016 r., DEMAR Pracownia Projektowa, dr hab. inż. Władysław Łączak, emerytowany prof. uczelni, Politechnika Poznańska

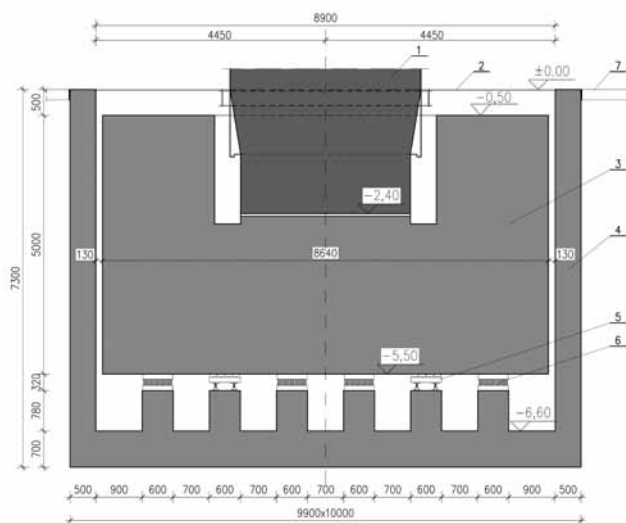
Ukształtowanie zrealizowanego ponad 50 lat temu w jednej z kuźni na południu Polski fundamentu młota MPM 5000 przedstawiono na rysunku 3. Warto zauważyć, że fundament tego młota swoimi gabarytami zewnętrznymi jest zbliżony do średniej wielkości domu jednorodzinnego, w całości usytuowanego poniżej poziomu posadzki otaczającej go hali.

**Rys. 3.** Pierwotny przekrój podłużny fundamentu młota matrycowego MPM 5000: 1 – korpus młota, 2 – pomost roboczy, 3 – żelbetowy blok podkowadłowy, 4 – skrzynia osłaniająca, 5 – typowy wibroizolator gumowy GM-8, 6 – typowy wibroizolator sprężynowy MP-141, 7 – posadzka hali
