Stan przedawaryjny dźwigara kratowego usztywnionego blachą trapezową

Artykuł przedstawia stan przedawaryjny dźwigara kratowego budynku maszynowni na terenie Zakładów Gospodarki Odpadami. Przeprowadzono dyskusję na temat zasadności zastosowania obudowy z blachy trapezowej jako elementu konstrukcyjnego.

Abstract: Failure of a truss girder stiffened with trapezoidal steel sheeting

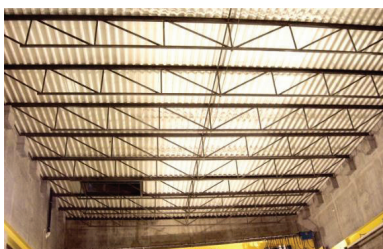
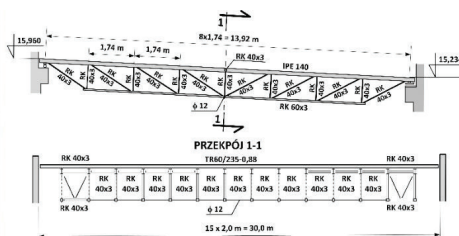
ty, zastosowano pręt w postaci rury RK 50/3, a na wysokości pasa dolnego kraty zastosowano cięgno z pręta o średnicy $\varnothing 12$ mm. Zgodnie z projektem blachę rozpatrywano jako belkę wieloprzęsłową podpartą na pasie górnym dźwigara kratowego. Podsumowując, można wymienić następujące niedociągnięcia na etapie projektowania: brak uwzględnienia łączników uszczelniających, brak obliczeń wymaganych przez [1, 2], brak wytycznych montażu oraz kolejności mocowania blachy do dźwigara kratowego (brak tymczasowych stężeń montażowych), zastosowanie dyskusyjnego rozwiązania stężeń pionowych z wiotkim prętem w poziomie pasa dolnego kraty (rys. 2.). W trakcie wizji lokalnych oraz przeprowadzanych badań stwierdzono szereg nieprawidłowości pogłębiających niedociągnięcia projektowe. Do głównych niedociągnięć możemy zaliczyć m.in. brak łączników głównych w każdej dolinie fałdy, liczne wkręty znajdujące się obok pasa górnego dźwigara oraz luźne cięgna stężeń w całej środkowej części. Zastosowane łączniki nie trafiały w pas górny krat. Łączniki $\varnothing 3,2$ mm były rozstawione nieregularnie od 200 do 430 mm (średnio co 250 mm). Brak łączników głównych w dolinach fałd spowodowany był przemieszczaniem się krat z płaszczyzny pod ciężarem własnym oraz obciążeniem montażowym z uwagi na wiotkość dźwigara kratowego i podatność jedyne go stężenia pionowego (brak naciągu cięgien dolnych). Przemieszczanie się boczne krat ze swojej płaszczyzny było spowodowane dużą smukłością pasa górnego (powyżej $\lambda > 250$) i brakiem stężeń [8].

Rys. 1. Widok stalowej konstrukcji dachu. Przekrój poprzeczny i przekrój podłużny

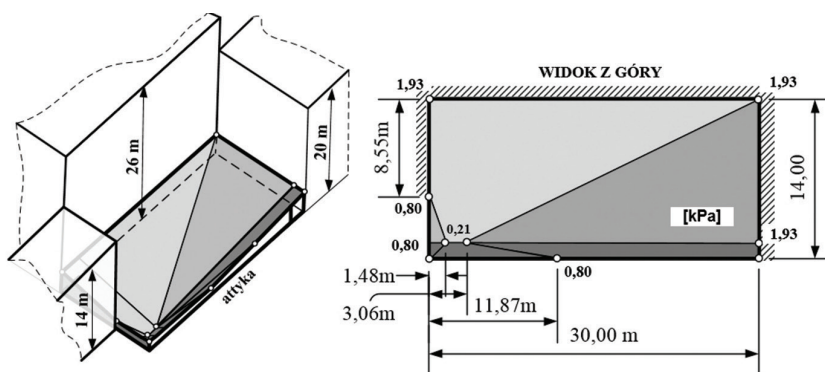
Rys. 3. Szkic obrazujący obwiednię obciążenia śniegiem z uwzględnieniem budynków sąsiadujących dla obciążenia śniegiem (zasy śnieżne)

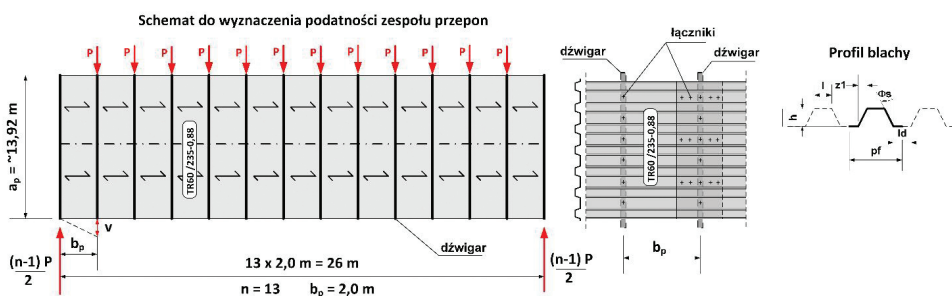
Rys. 5. Szkic tarczy dachowej jako elementu stężącego – podstawowy schemat geometryczny do wyznaczenia średniej podatności na ścinanie

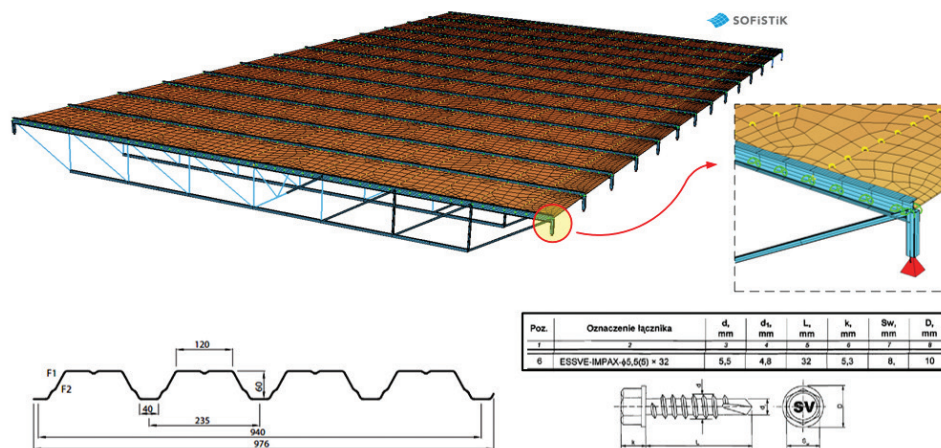
Rys. 6. Ogólny model numeryczny dachu z uwzględnieniem więzi sprężystych w miejscu łączników
