Uszkodzenia eksploatacyjne zaworów dolotowych silnika głównego statku – wyniki badania wielu przypadków.

Janusz Fydrych

BRISE – Beredeerung Hamburg

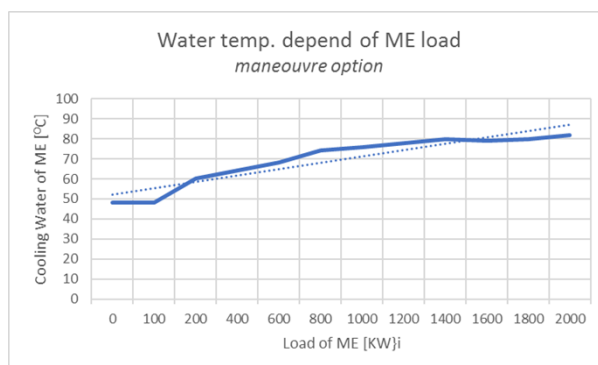
Producent głównego układu napędowego wymaga, aby dolotowa temperatura wody chłodzącej przed SG była nie niższa niż 60 °C, a temperatura wylotowej wody chłodzącej za SG zawierała się w przedziale 78-82 °C. Podczas badania stwierdzono, że przy pełnym nominalnym obciążeniu SG temp. wody chłodzącej, wzrastała do 98 °C, czyli przekraczała wartości projektowe (rys.3 – linia szara na wykresie). Taki stan wody w obiegu chłodzenia SG determinował zakres jego obciążalności cieplnej. Kontrola obiegu wody chłodzącej SG, wykazała prawidłowo pracujące automatyczne zawory termoregulacyjne. Stwierdzono natomiast zbyt mały spadek temp. wody chłodzącej po przejściu przez wymiennik ciepła („Cooling Sea Chest”). Różnica temperatury wody chłodzącej przed i za chłodnicą wynosiła 2-5 °C, co było niewystarczającą wartością aby zapewnić poprawną pracę SG w pełnym zakresie jego obciążeń. Z uwagi na brak efektywności wymiany ciepła w chłodnicy („Cooling Sea Chest”) założono, że wymiennik ciepła jest zamulony. Dokowanie statku, potwierdziło, że zaburtowa chłodnica wody („Cooling Sea Chest”) była w znacznym stopniu zamulona madami rzecznyymi, co wykluczało jej pracę całą powierzchnią wymiany ciepła. Po wyczyszczeniu chłodnicy oraz naprawie przyłączy elektrycznego podgrzewacza wody SG, układ chłodzenia pracował poprawnie, w zakresie projektowych temperatur [4,9]. Na rys.6 pokazano trend oraz przebieg temperatury wody chłodzącej z poziomu temperatury grzania (startu) SG, podczas manewrów wyjściowych z portu, do projektowej wartości temperatury pracy ciągłej SG obciążonego nominalną mocą pacy ciągłej.

Rys.6 Wzrostu temperatury wody chłodzącej SG w zależności od jego obciążenia

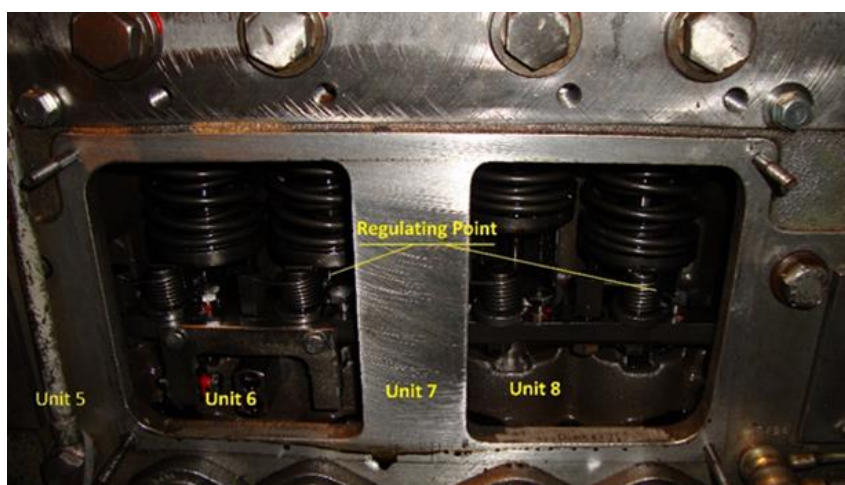
Rys.14 Widok pomp wtryskowych paliwa z korektorem nastaw

Skorygowano nastawy pomp wtryskowych (dawki paliwa) oraz chwilę rozpoczęcia wtrysku paliwa. Korektę wykonano na 3-ch pompkach wtryskowych, przy użyciu korektora dawki paliwa, będącego wyposażeniem pomp wtryskowych, co przedstawia rys.14.

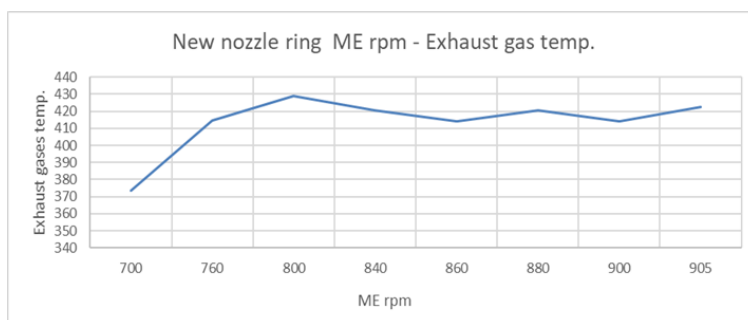
Ponadto pomiar temperatury spalin wylotowych, potwierdził poprawność i zasadność podjętych działań regulacyjnych [13]. Pomierzone wartości temperatur spalin wylotowych w zależności od prędkości obrotowej SG przedstawia rys. 16.

Rys.16 Zależność temperatury gazów wylotowych od obrotów Silnika Głównego

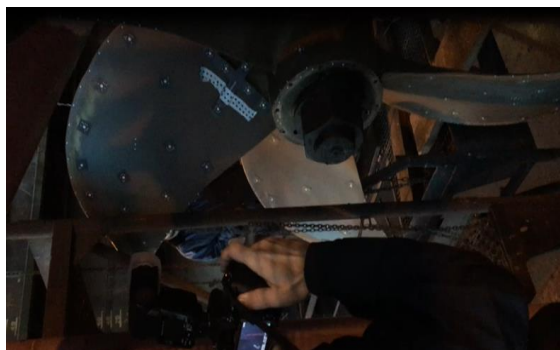
Oględziny i pomiar powierzchni czynnej płatów śruby napędowej potwierdził wcześniejsze założenie, że śruba była za „ciężka” w odniesieniu do mocy nominalnej silnika napędu głównego, a punkt pracy znajdował się w polu pracy „ciężkiej” silnika tego statku. Po pomiarach stwierdzono, że powierzchnia naporu płatów śruby jest o 10 % większa od wartości projektowej. Na rys.16 pokazano możliwość pomiaru śruby napędowej przy użyciu programu komputerowego bazującego na odwzorowaniu wyszczególnionych punktów bazowych naniesionych na płyty pędnika [8].

Rys.16 Poglądowa prezentacja możliwości pomiaru powierzchni naporu pędnika statku.

Zamontowano nową śrubę napędową przewidzianą w projekcie technicznym dla tego typu silnika. Na rys.17 przedstawiono nową charakterystykę śrubową pędnika [5, 8]

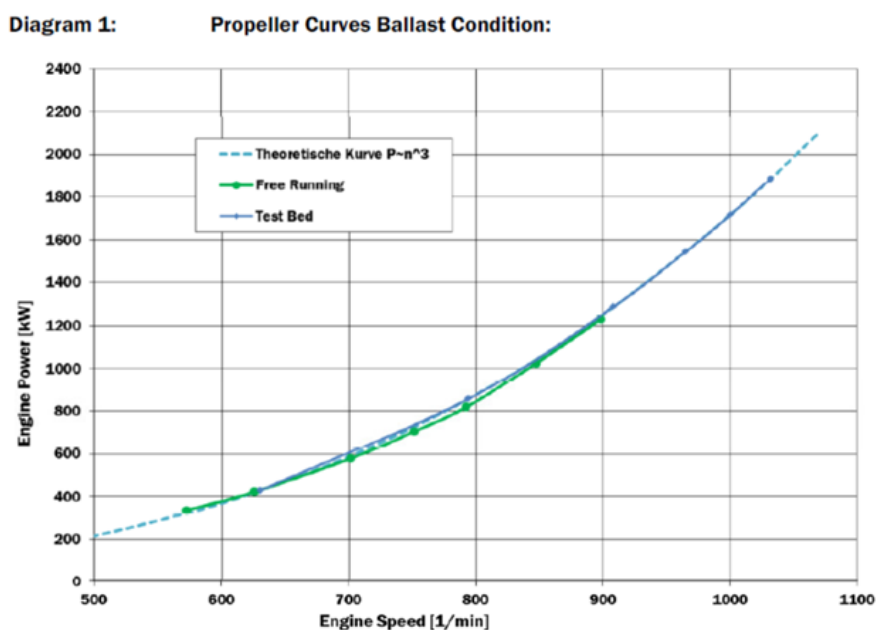
Rys. 17. Charakterystyka nowej śruby dla różnych wariantów pływania - swobodnego oraz jazdy morskiej

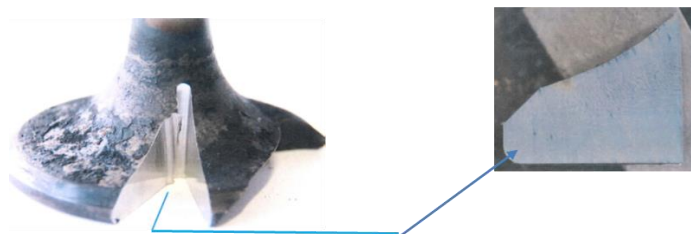
W celu wykonania badania metalograficznego wykonano wycinek fragmentu grzybka zaworu, co pokazano na rys. 26. Badanie mikrostruktury zaworu dolotowego wykazały odpuszczoną mikrostrukturę martenzytyczną.. Ta struktura nie odbiegała od normy w miejscu ułamania (złomu) oraz oddalonym od niego fragmencie. Struktura taka jest typowa dla produkowanych zaworów dla tego typu silnika. Tak więc należy wykluczyć wady materiałowe mogące być przyczyną tego rodzaju uszkodzenia.

Rys. 26. Widok grzybka zaworu dolotowego z wycinkiem-grzybka zaworu do badań metalograficznych

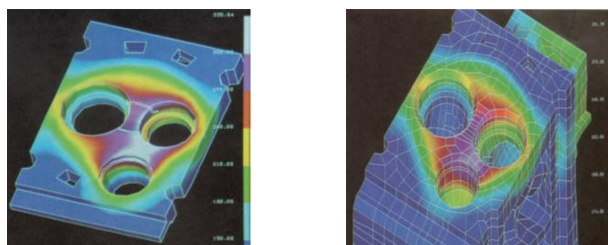
Czynnik ludzki oznaczony jako „ l ” otóż niedopilnowanie wartości temperatury początkowej SG, przed rozpoczęciem jego pracy skutkowało dużym naprężeniem termicznym w obrębie posadowienia grzybka zaworu dolotowego i jego gniazda. Skutek ten był dodatkowo potęgowany niepoprawną pracą mechanizmu obrotu zaworu („Rotocap”). Brak obrotu ogniskował naprężenia termiczne w jednej części zaworu, co wynikało z istoty pracy i mechaniki przepływu czynnika roboczego (powietrza ładującego). Na rys. 31 pokazano rozkład temperatur w miejscu złożenia zaworu i jego posadowienia.

Rys.31. Widok rozkładu temperatur w gniazdach zaworowych oraz rozkładu temperatur w głowicy - nieustalony przepływ ciepła [19]
