Adrianna Nidzgorska*, Jerzy Perczyński, Marek Chalimoniuk, Artur Kułasza
Instytut Techniczny Wojsk Lotniczych

Diagnozowanie uszkodzeń BVID w materiałach kompozytowych metodą tomografii komputerowej (CT)

BVID damage diagnosis in composite materials using computed tomography (CT) method

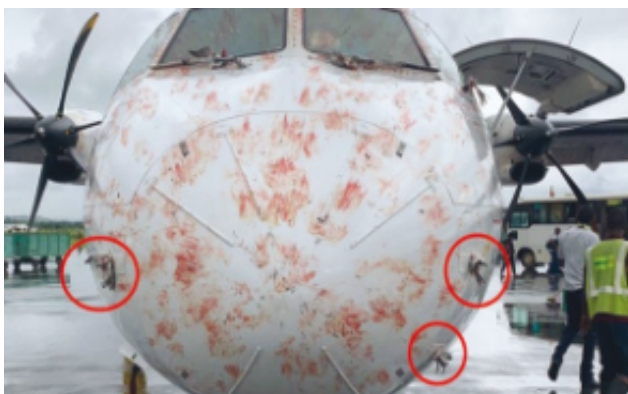
Rys. 5. Zderzenie samolotu pasażerskiego typu ATR-72 ze stadem ptaków [7].

Fig. 5. ATR-72 passenger plane crash with a flock of birds [7].

Zderzenia z ptakami niosą istotne ryzyko dla operacji lotniczych. Do kolizji samolotu z ptakami najczęściej dochodzi w trakcie operacji lotniczych związanych ze startem, odlotem z lotniska i podejściem do lądowania [6]. Uszkodzeniom wywołanym przez zderzenia z ptakami najczęściej ulegają kompozytowe poszycie płatowca (rys. 5) i wlotowe podzespoły kanału przepływowego silnika (rys. 6).

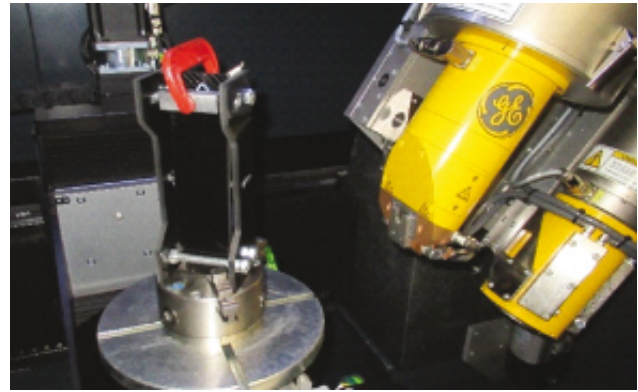
Rys. 10. Widok przedmiotu w trakcie badania.

Fig. 10. The view of the object during research.

W celu wykrycia nieciągłości wewnątrz materiału zastosowano metodę tomografii komputerowej (CT), wykorzystując urządzenie typu v/tome/x/m/300. Badane elementy po wcześniejszym poddaniu ich obciążeniom udarowym, umieszczono w kabinie rentgenowskiej (rys. 10).
