Problemy rewitalizacji zabytkowych kamienic o konstrukcji murowej. Studium przypadku

Revitalization of Historic Masonry Tenement Structures: A Case Study

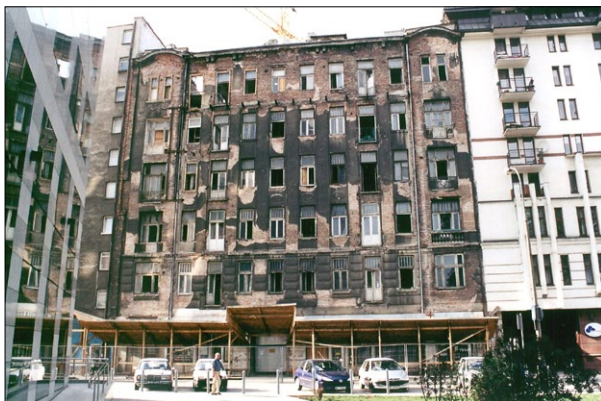
Ryc. 1. Elewacja frontowa budynku; fot. P. Przybysz.
Fig. 1. Front elevation; photo by P. Przybysz.

Post-disaster reconstruction. After consulting the investor and contractor with the provincial conservator of monuments, it was established that only the front wall would remain in the discussed building (see Fig. 1). Bearing this fact in mind the following general assumptions were adopted for the post-disaster reconstruction of the building [Szulborski et al. 2001, “Projekt technologii” 2001]: preserving the front wall, but performing the necessary remodeling of its fragments covering about 15% of its surface; dismantling the remaining structure of the building and replacing it with a reinforced concrete, monolithic slab and column construction or a mixed ceramic and reinforced concrete structure; performing demolition works and erecting the new object in stages so as not to cause loss of stability and load-bearing capacity of the left front wall; ensuring the limitation of differences in settlement of the foundations of the left front wall and of the foundations of the new building structure.

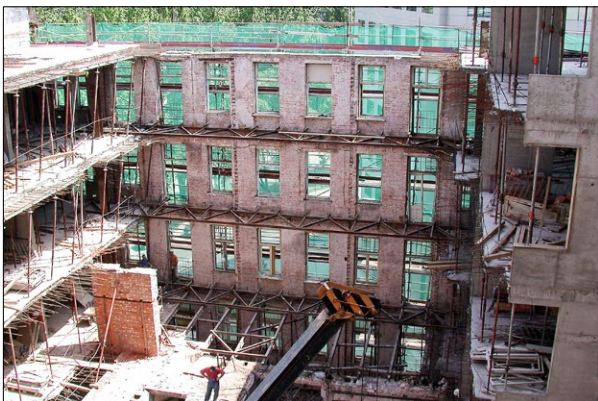
Ryc. 8. Odbudowa budynku (etap III – część środkowa); fot. P. Przybysz.

Fig. 8. Reconstruction of building (stage III—middle part); photo by P. Przybysz.

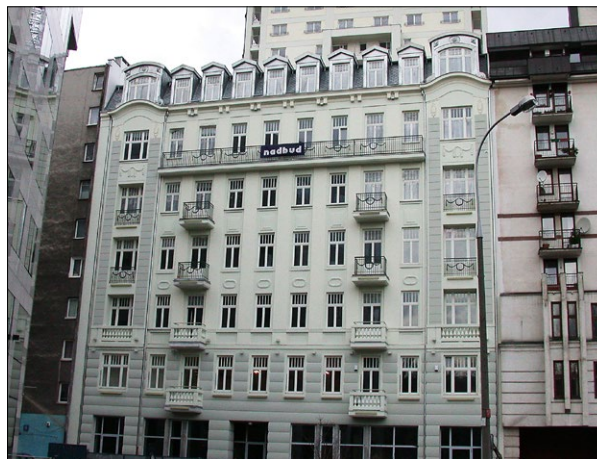
Ryc. 10. Elewacja frontowa budynku po zakończeniu rewitalizacji; fot. P. Przybysz.

Fig. 10. Building front facade after a completed revitalization; photo by P. Przybysz.

Piling was used to make strip footing, and then the reinforced concrete structure of the building. The walls were designed as 25-cm thick reinforced concrete, using C30/37 concrete grade. Articulated connection of the front wall with the new reinforced concrete structure was developed and applied; it was provided by steel anchor bolts (stainless), concreted in the floors slabs, passed through the front wall and connected on the façade side with 160 C profiles. Upon the completion of works related to the execution of reinforced concrete, a timber roof was erected. Next, finishing works were initiated, including the restoration of the front wall (Fig. 10).
