# Modernizacja podwórza modernistycznej kamienicy gdyńskiej

Mgr inż. Tomasz Majewski, dr hab. inż. Maciej Niedostatkiwicz, Politechnika Gdańska

Celem artykułu jest przedstawienie zakresu prac i rozwiązań konstrukcyjno-materiałowych mających na celu docelową poprawę stanu techniczno-użytkowy podziemnej hali garażowej, pomieszczeń piwnicznych oraz żelbetowej altany usytuowanej na podwórzu kamienicy z jednoczesnym zachowaniem ich unikatowych walorów zabytkowych.

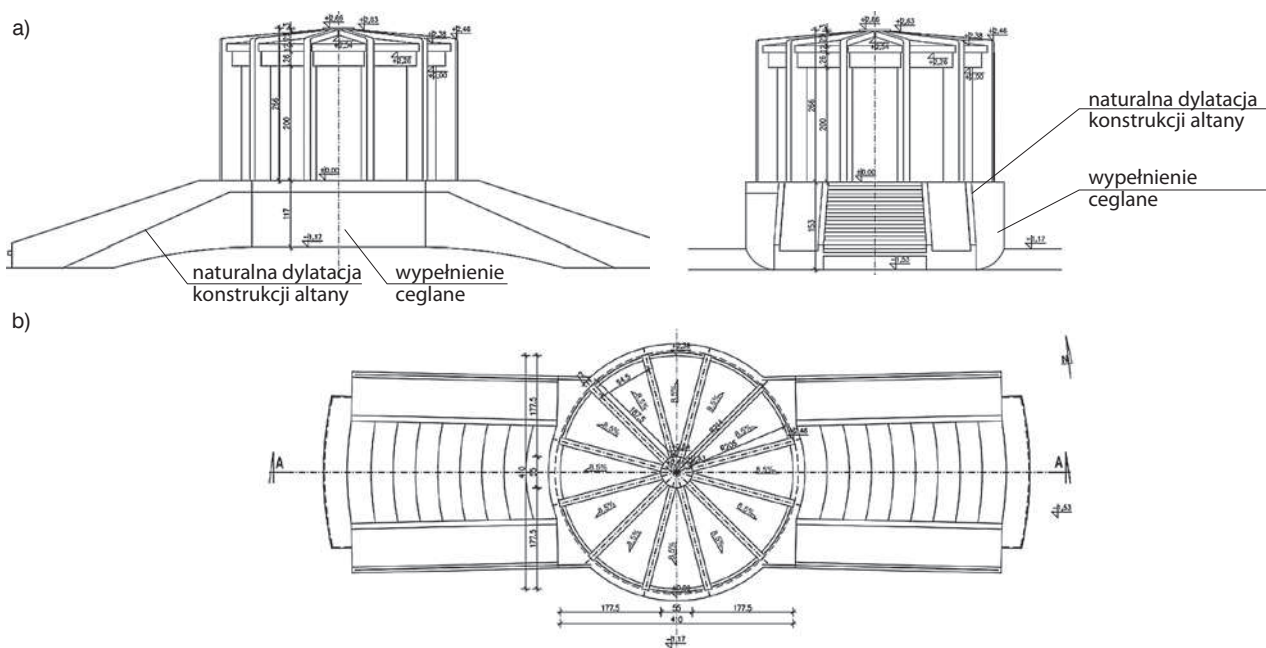
**Rys. 5.** Żelbetowa altana usytuowana na podwórze kamienicy zlokalizowanej w Gdyni przy ulicy 3 Maja 27–31: a) widoki z boku, b) rzut z góry

Żelbetowa altana wzniesiona została na planie koła o średnicy 410 cm i wyniesiona ponad teren podwórza. Dostęp do niej możliwy był za pomocą dwóch biegów

schodowych o szerokości 180 cm. Schody na belkach policzkowych, rozmieszczone przeciwległe na osi wschód-zachód, oparte zostały z jednej strony na sklepieniu stropu nad garażem, z drugiej na stropie altany. W centralnej części znajdowała się żelbetowa, monolityczna płyta zadaszona o zmiennej grubości (13–28) cm, podparta na obwodzie 12 słupami o wymiarach w przekroju poprzecznym 12×40 cm. Zarówno płyta, jak również słupy zazbrojone zostały stalą Isteq. Cokół altany o wysokości 158 cm wymurowany został z cegły ceramicznej pełnej 100 ( $f_b = 10,0$  MPa) na zaprawie wapienno-cementowej M2.5 ( $f_m = 2,5$  MPa). Wewnątrz altany wykonano ruszt żelbetowy z wypełnieniem luksferami – belki rusztu miały wymiar w przekroju poprzecznym 4×8 cm.
