## Najstarsze dzieje budowlane Wieży Kleszej na Zamku Wysokim w Malborku oraz prowadzone tam prace konserwatorskie w XIX w. w świetle wyników badań architektonicznych (cz. 1)

### Early building history of the Klesza Tower in the High Castle in Malbork and conservation work carried out in the 19<sup>th</sup> century in the light of results of architectural research (part 1)

**Cytowanie / Citation:** Prarat M, Jesionowski B. Early building history of the Klesza Tower in the High Castle in Malbork and conservation work carried out in the 19th century in the light of results of architectural research (part 1). *Wiadomości Konserwatorskie – Journal of Heritage Conservation* 2018;54:7-24

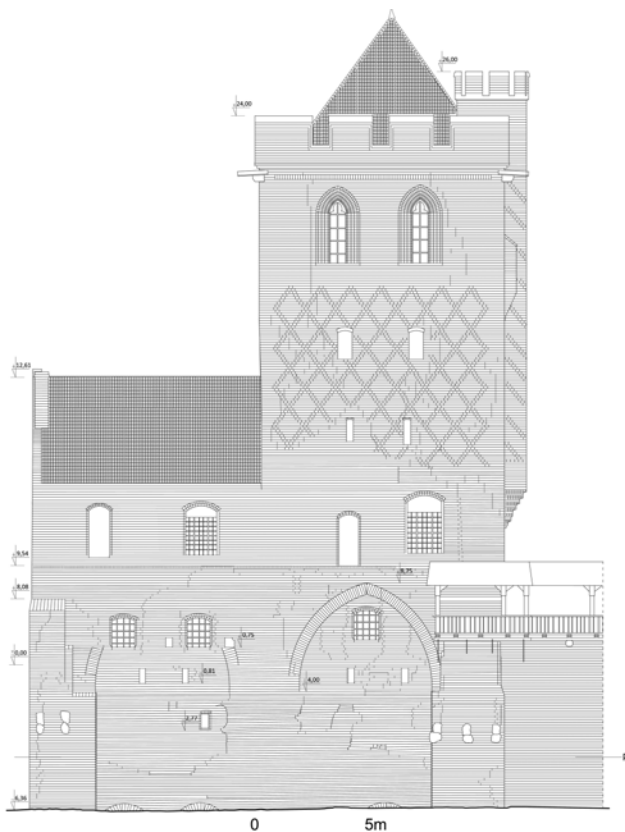
Ryc. 5. Wieża Klesza na Zamku Wysokim w Malborku. Elewacja wschodnia (oprac. M. Prarat)

The largest number of building modifications were discovered in the **east façade** (fig. 11). The oldest fragments here, as in the case of the north wall, are the corner pillars extending to the height of arcade arches. Bricks used in this building work had an average dimension of 30/15/9, 10w=108. The malleable pointing is undercut on both sides, with fragments of a red paint cover preserved in a few places. In both pillars, cantilevers made of field stone were introduced at a height of 3 m above the level of the moat, protruding outwards approx 1.2 m – two in the south pillar, three in the north pillar (fig. 18). But they are not situated at the same height (difference of approx 50 cm). In addition, traces of vertical rebuilding work have been preserved above all the stones. Thus the stones did not directly provide the base for the horizontal building structure. An additional wall fragment had to be built on top of the stone layer to provide the

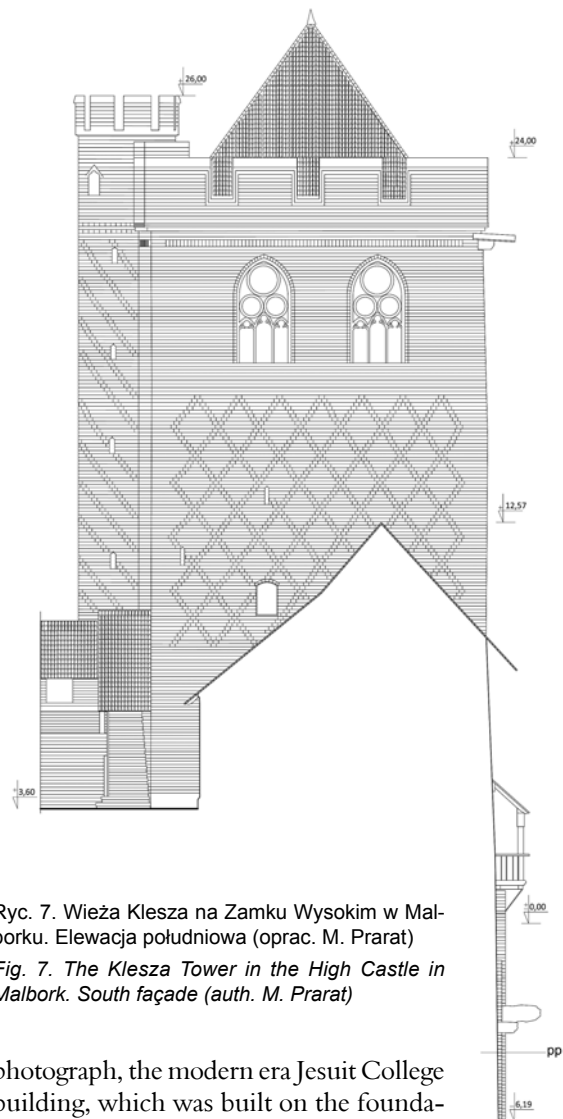
Ryc. 7. Wieża Klesza na Zamku Wysokim w Malborku. Elewacja południowa (oprac. M. Prarat)

**The south façade** has undergone the fewest modifications (fig. 7, 17). It was built during a single construction phase. It was built as a Gothic bond brickwork consisting of machine-made bricks of dimensions: 29/14/9/10w=99<sup>39</sup>.

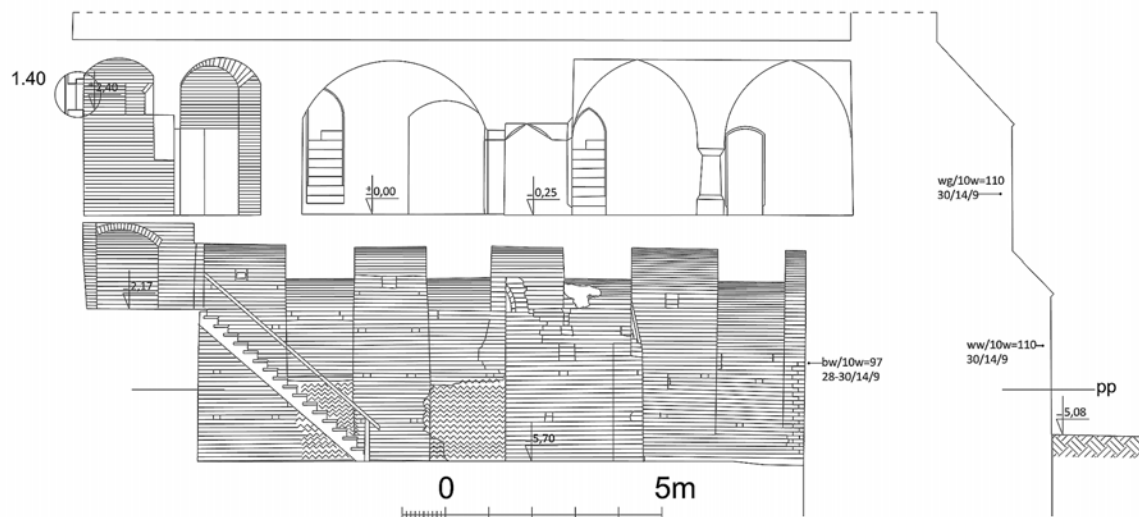
Ryc. 20. Wieża Klesza na Zamku Wysokim w Malborku. Przekrój podłużny, analiza (oprac. M. Prarat)

The space of the **first cellar level** (fig. 14, 15, 20) was primarily built in a single phase with Gothic bond brickwork using bricks of dimensions 30/14/9, 10w=95. The east wall is made up of four pillars adjacent to the wall, which have been hacked off from the bottom to a height of approx. 1.7 m (fig. 3b). Only the north pillar has been preserved as a whole structure. A large opening to bring light to the cellar has been introduced between the two pillars to the south from the side of the east moat (fig. 14, node no. 0.51, 0.96). In the space that has been carved out, two stitches are visible between which the structure of the central external pillar has been preserved (fig. 14, node no 0.50). It was built with bricks of dimension: 32/16/9, 10w=107. This pillar differs from the corner pillars (of the east façade) only in the way the pointing has been worked – two parallel lines. The pillar was walled in on two sides when the cellar space was closed off<sup>42</sup>. In the corners of all the pillars, recesses were cut out (2–3 layers) at the same height, approx. 2.8 m from the floor (fig. 3a). This may indicate a later introduction of partitioning for using the space. Stiffeners (with thickness of two layers of brick) supported on the pillars were constructed next. Due to differences in the width of the load-bearing walls, they were in part expanded in order to place the barrel vault upon them. The north wall is adjacent to the east wall, which is associated with a later walling in the passageway to the moat (fig. 14, node no 0.42, 0.89). The wall fragment is also adjacent to the buttress introduced in the centre on the wall axis

Today's room no 02 was initially one space joined with room nr 14 on the **second cellar level** (figs. 15, 20). A problem remains with interpretation of the south wall, above the arch of the arcade<sup>47</sup>. Irrespective of whether this was a one or two stage build, the whole structure needs to be treated as a single building phase. At a height of approx 2.4 m from level zero (second floor), two window openings were introduced, which were later filled in from the outside, which must have been linked to construction of the church (fig. 20, node no 1.40, fig. 24). Seven layers below the window openings, the wall has an irregular arrangement – there is no regular brickwork, it is partly filled with rubble<sup>48</sup>. Divided with a contemporary partition, the remaining part of the wall on the west side has the same layout with a walled in opening and hacked off surface below. It is clear that the west wall is more recent than the south wall, adjacent to it (fig. 15, node no 1.28). In addition, the wall extends considerably to the front in relation to the tilted wall of the bailey of the lower level. Initially, it must have rested on (was suspended from) the barrel vault which has been now removed<sup>49</sup>. Chronologically the transverse wall supported on the large arch must be much later (between rooms no 13 and 14). It extends into the recess made in the western wall<sup>50</sup>. The barrel vaults of these rooms, which were rebuilt using machine-made bricks, most probably replicate the form from the time of construction of the transverse wall already discussed above<sup>51</sup>. In the case of the east wall, a console is visible at the base of the arcade. Above the plinth, the wall is irregular (hacked off), as is the case with the south wall. Where the chiselling ends, two recesses have been preserved, which most probably remain after removal of ceiling beams (fig. 25)<sup>52</sup>. Five layers above, a large rectangular recess has been introduced<sup>53</sup>.
