## OCENA PRAWIDŁOWOŚCI GEOMETRYCZNEJ ORAZ JAKOŚCI KONSTRUKCJI WĘZŁA TRAMWAJOWEGO NA PODSTAWIE ZREALIZOWANYCH BADAŃ

*W pracy przedstawiono wyniki oraz analizę podstawowych parametrów geometrycznych węzła tramwajowego ul. Basztowa – ul. Długa w Krakowie. Odniesiono się do wymagań polskich oraz zagranicznych w zakresie kształtowania skrzyżowań torów tramwajowych – dokonując jednocześnie przeglądu rozwiązań konstrukcyjnych. W pracy dokonano analizy problemów związanych z eksploatacją skrzyżowań tramwajowych pod kątem bezpieczeństwa ruchu. Wskazano kierunki doskonalenia konstrukcji oraz przepisów w zakresie węzłów tramwajowych.*

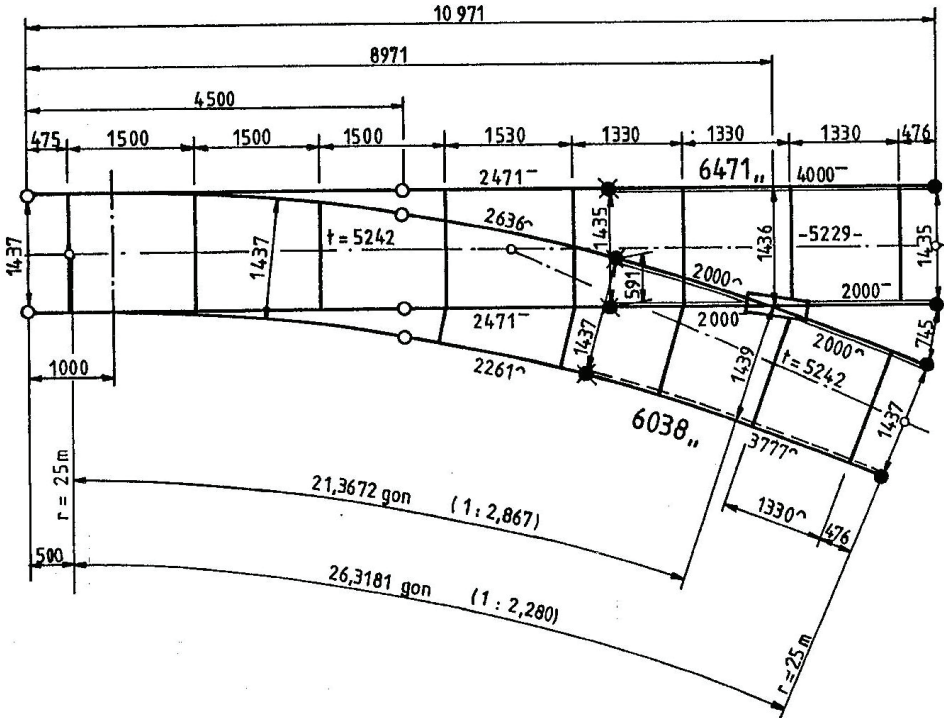
Rys. 1. Geometria skrzyżowania – rozjazd R25

Kluczowe znaczenie w aspekcie bezpiecznej eksploatacji węzłów tramwajowych ma ich geometria. Poniżej zamieszczono rysunek oraz wytyczne w zakresie projektowania i wykonania drogi rozjazdowej w łuku o promieniu 25 m. Należy zwrócić uwagę na powiększoną szerokość toru w łuku rozjazdu  $+2$  mm oraz w elemencie krzyżownicy  $+4$  mm.

Po wykonaniu skrzyżowania odbiór odbywa się zgodnie z protokołem udostępnionym w przepisach [4]. Maksymalne odchylenia podane są tam w tabelach pomiarowych. W aspekcie analizy problematycznego elementu, jakim jest krzyżownica, odchylenie od wymaganej szerokości toru w krzyżownicy 1439 mm nie może przekraczać  $-0$  mm/  $+3$  mm.

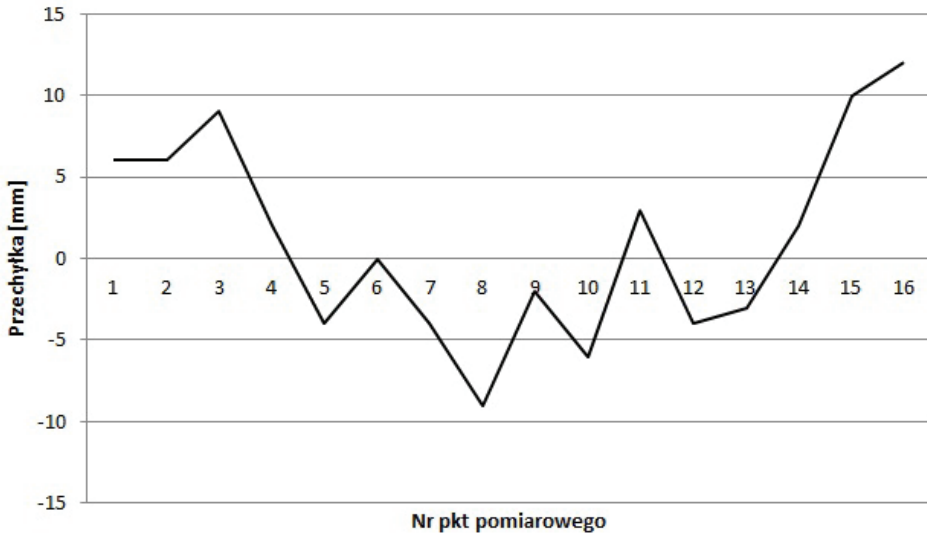
**Rys. 7. Przechyłka toru łuku ul. Długa-Teatr Bagatela o promieniu  $R=21,5$  m**

Pomiary przechyłek wykonane zostały toromierzem, a także zostały wyliczone jako wynik niwelacji geometrycznej. Wyniki pomiarów porównano i uzyskano zgodność pomiędzy nimi. Przetstawione poniżej wykresy (rys. 7, 8) przedstawiają wyniki dla wybranych kierunków. Wartości ujemne przechyłek na przedstawionych poniżej wykresach oznaczają zaniżenie toku wewnętrznego od osi międzytorza.

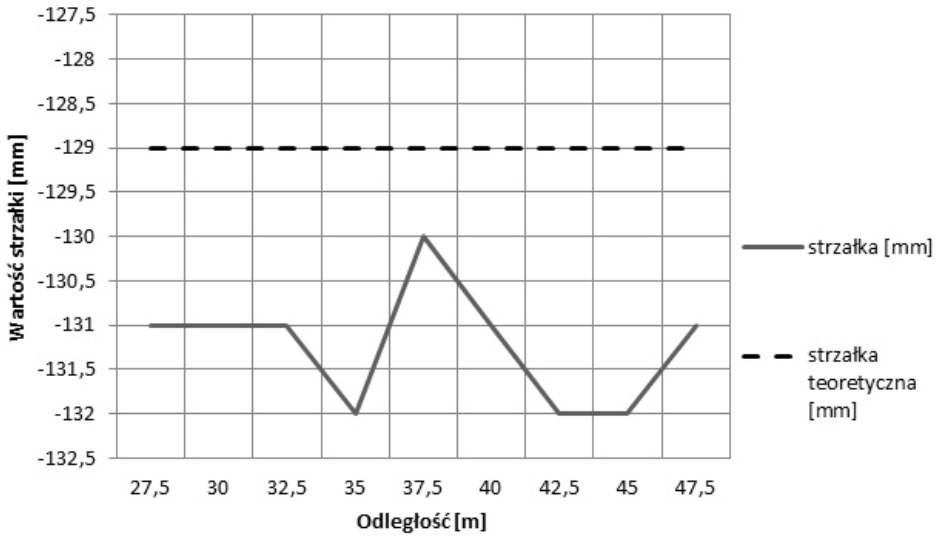
**Rys. 10. Wartość strzałek na łuku Dworzec Główny- ul. Długa o promieniu  $R=25,0$  m**

Dla łuku o promieniu  $R=20,0$  m teoretyczna wartość strzałki wynosi 162 mm, a dla łuku o promieniu  $R=25,0$  m – 129 mm. Na wykresach poniżej (rys. 9, 10) przedstawiono porównanie strzałek pomierzonych z wartościami teoretycznymi.

Pomiary stwierdziły również niedokładności w kształtowaniu łuków kołowych – maksymalna różnica strzałki teoretycznej od pomierzonej 6 mm na łuku o promieniu 20 m. Wartość zaobserwowanej niedokładności nie wpływa na bezpieczeństwo, jednak może skutkować obniżeniem trwałości nawierzchni.

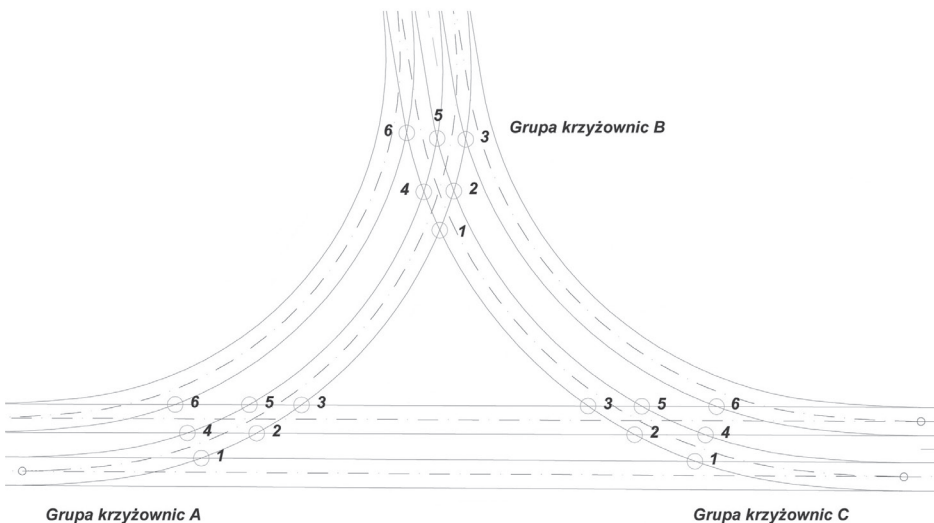
**Rys. 12. Schemat pomiaru krzyżownic w węźle**

Przeprowadzone badania miały odpowiedzieć również na pytanie dotyczące nieprawidłowego ruchu pociągów tramwajowych po oddaniu do eksploatacji modernizowanego torowiska. W początkowym okresie eksploatacji zdarzały się bowiem wykolejenia – obserwowane podczas przejazdu kół obrzeżem przez krzyżownice.

W mierzonym węźle występuje 18 krzyżownic płytko rowkowych. Dla każdej z nich wykonano po cztery przekroje (łącznie 72 przekroje). Zostały one wykonane w odległościach 25 cm i 50 cm od dzioba krzyżownicy. Schemat położenia i oznaczenia krzyżownic przedstawiony został na rysunku 12.
