## Analiza przyczyn uszkodzeń gzymsów bloku wieżowego gotyckiej bazyliki w Kołobrzegu

### Analysis of the causes of damage to cornices on the gothic tower block of the basilica in Kołobrzeg

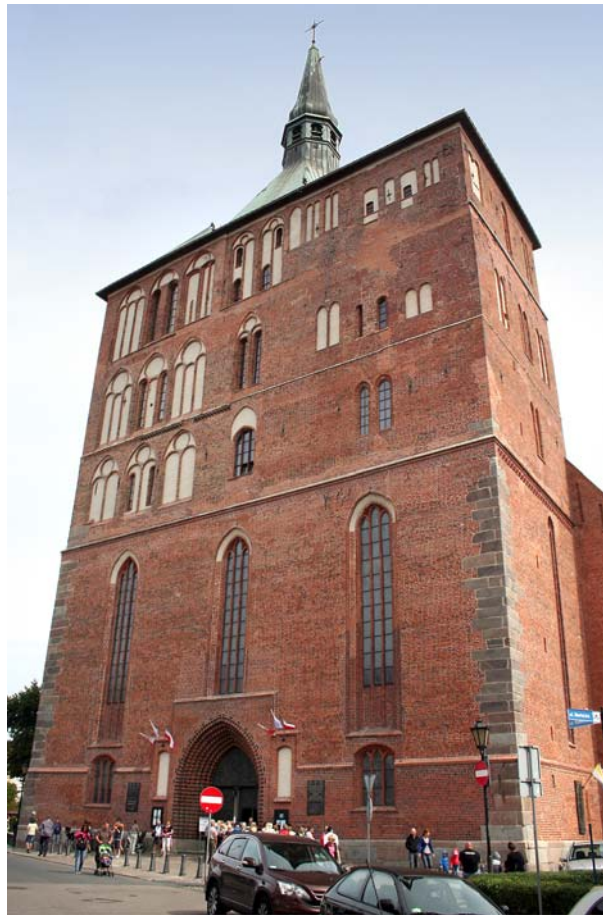
Ryc. 2. Widok bloku wieżowego bazyliki od strony południowo-zachodniej  
*Fig. 2. The south-west view of the tower block of the Basilica*
