# Uszkodzenia i wzmocnienia stalowej hali przemysłowej z początku XX w.

W artykule przedstawiono studium przypadku stalowej hali przemysłowej, która powstała na początku XX w. Mimo licznych uszkodzeń i swojej 100-letniej historii jest ona ciągle użytkowana. Przypadek ten pokazuje, że tego typu obiekty powinny być przedmiotem szczególnej kontroli pod względem ich stanu technicznego.

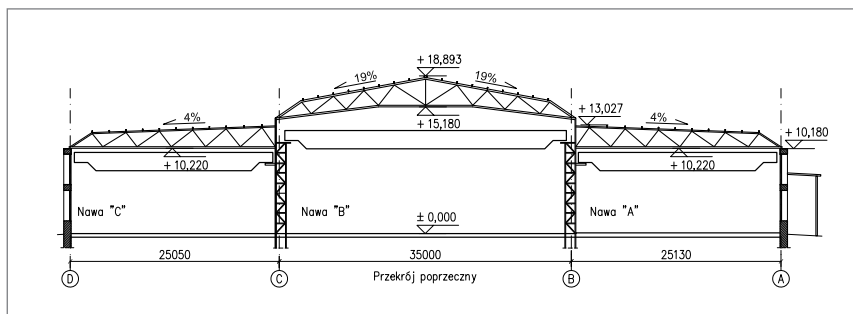
Rysunek 1. Przekrój poprzeczny przedmiotowej hali przemysłowej

Konstrukcyjnie hala jest budynkiem trzynawowym o rozpiętościach naw zewnętrznych 25 m, a nawy środkowej – 35 m (por. rys. 1.). Obiekt zrealizowano w mieszanej technologii szkieletowej, tzn. w osiach ścian zewnętrznych wykonano murowane pilastry stanowiące podparcie wiązarów dachowych naw bocznych. Natomiast podpory wewnętrzne nawy środkowej i bocznych wykonano jako stalowe skratowane słupy dwugąłzowe. Konstrukcją nośną przekrycia są dźwigary kratowe: trapezowy o zbieżnych pasach w nawach bocznych oraz trójkątny o dwukrotnie załamanych i również zbieżnych pasach nad nawą środkową.
