Kamil LEWANDOWSKI\*, Hubert MORAÑDA\*

## **ANALIZA ODPOWIEDZI CZĘSTOTLIWOŚCIOWEJ (SFRA) TRANSFORMATORA ENERGETYCZNEGO O MOCY 25 MVA PO WYSTĄPIENIU ZWARCIA ZWOJOWEGO**

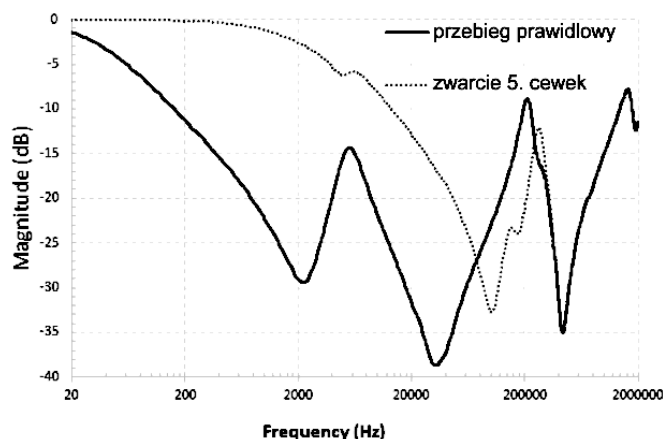
Jak wspomniano wcześniej, zwarcie zwojowe należy do tych defektów transformatora, które można stosunkowo łatwo zdiagnozować, co autorzy pokazali w publikacji [10]. Jego rozpoznanie nawet nie wymaga posiadania charakterystyk odniesienia i może nastąpić już na etapie wykonywania pomiarów. Ilustruje to rysunek 1, na którym przedstawiono przykładowe przebiegi: dla transformatora bez defektu oraz po pojawieniu się w nim zwarcia zwojowego między pięcioma cewkami uzwojenia dolnego napięcia [11].

Rys. 1. Porównanie odpowiedzi częstotliwościowej cewki transformatora bez uszkodzeń i ze zwarcem wewnętrznym w uzwojeniu dolnego napięcia, pomiar na uzwojeniach górnego napięcia przy uzwojeniach dolnego napięcia na potencjale swobodnym [11]

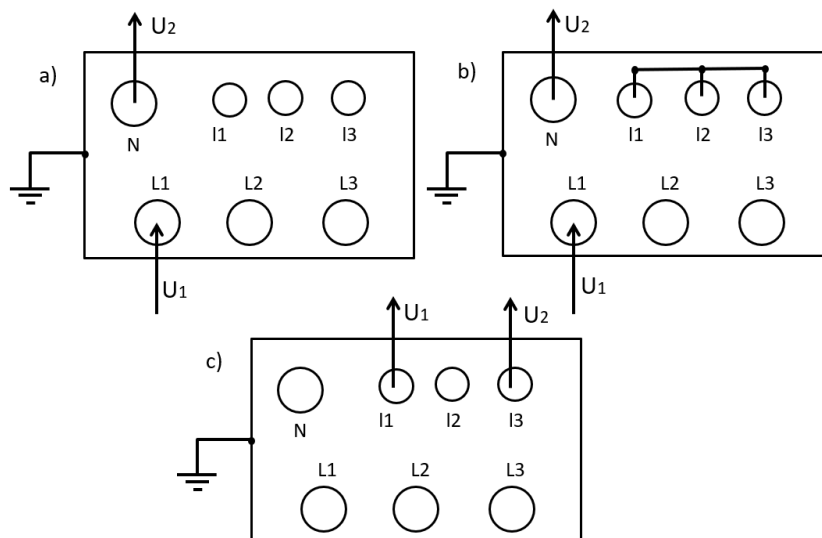
W celu przebadania stanu mechanicznego części aktywnej transformatora podjęto decyzję o zbadaniu jego odpowiedzi częstotliwościowej metodą SFRA. Badania przeprowadzono w trzech układach pomiarowych, dla wszystkich faz, jak na rysunku 2:

Rys. 2. Wykorzystane konfiguracje pomiarowe służące wyznaczeniu odpowiedzi częstotliwościowej transformatora dla wybranej fazy; L1, L2, L3 – zaciski liniowe uzwojenia GN, N – zacisk neutralny uzwojenia GN, I1, I2, I3 – zaciski liniowe uzwojenia DN

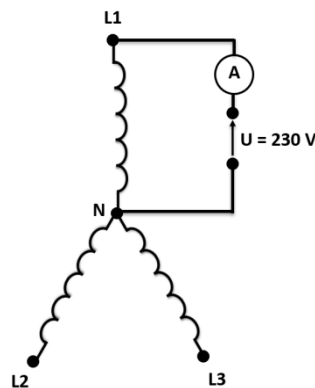
obecność zwarcia zwojowego pozorne zmniejsza liczbę zwojów danego uzwojenia i można się spodziewać, że nie pozostaje to bez wpływu na wartość prądu magnesującego. Pomiarów dokonano zasilając uzwojenie GN napięciem 230 V, zgodnie ze schematem przedstawionym na rysunku 9. Wyniki tych pomiarów zestawiono w tabelicy 1.

Rys. 9. Schemat pomiarowy zastosowany do pomiaru prądów magnesujących dla fazy L1

Wyniki przeprowadzonych pomiarów potwierdziły postawioną wcześniej diagnozę, to jest obecność zwarcia zwojowego w fazie L1. Nieuszkodzony transformator o układzie połączeń YNd11 powinien charakteryzować się zbliżonymi wartościami prądu magnesującego w fazach skrajnych (L1 i L3) oraz nieco mniejszą wartością tego prądu w fazie środkowej (L2). W badanym transformatorze stwierdzono nadmierną wartość prądu magnesującego w fazie L1 – stosunek tego prądu do prądu fazy L3, dla pozycji znamionowej przełącznika zacze-  
pów miał wartość ok. 49. Tak duża różnica świadczy o bardzo wysokim prawdopodobieństwie wystąpienia zwarcia zwojowego.
