Badania i renowacja murów kościoła i klasztoru Karmelitów Bosych w Przemyślu

Study on and the Renovation of the Walls of the Discalced Carmelites' Church and Monastery in Przemyśl

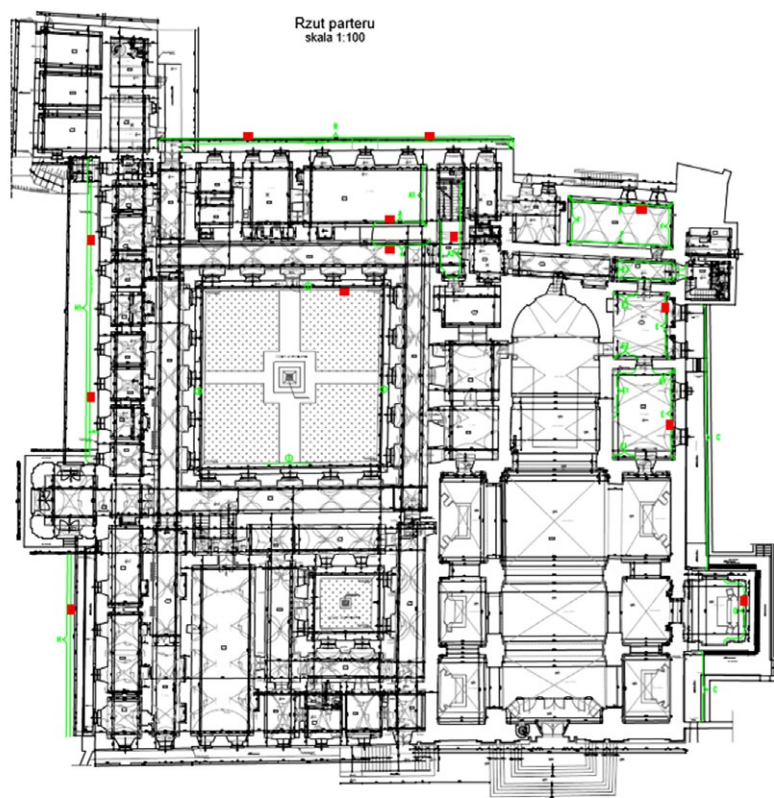
Ryc. 6. Miejsca wykonania pomiarów zawilgocenia (oznaczone liniowo, nawiasy klamrowe wzdłuż wybranych elementów) oraz miejsca poboru próbek na zasolenie (oznaczone punktowo, kwadraty przy wybranych elementach); rys. S. Leś, K. Sikorski.

Fig. 6. Moisture measurement sites (marked using lines, brackets along selected elements) and salinity testing sample collection sites (marked using points, squares near selected elements); fig. by S. Leś, K. Sikorski.

W celu uzyskania możliwie rzetelnych danych na temat istniejącego poziomu zawilgocenia wykonano serię metodycznie założonych pomiarów zawilgocenia wewnątrz i na zewnątrz obiektu. Miejsca pomiarów zawilgocenia ukazano na ryc. 6.

To obtain the most reliable data on the existing moisture levels possible, a series of methodically planned moisture measurements was performed inside and outside the building. Moisture measurement sites have been marked in figure 6.

Celem prawidłowego rozpoznania poziomu zasolenia pobrano urobek z miejsc o najwyższym poziomie zawilgocenia. Punkty pobrania próbek ukazano na rysunku 6.

To properly identify salt concentration levels, material samples were collected from places with the highest damp readings. The sample collection sites have been presented in figure 6.
