## Badania i analiza stanu technicznego ścian drewnianej konstrukcji zrębowej kościoła św. Jana Nepomucena we Wrocławiu

### Research and analysis of the technical condition of material in the log frame walls of the wooden church of St. John Nepomuk in Wrocław

**Cytowanie / Citation:** Nowak T., Bednarz Ł., Jasieńko J., Karolak A., Kiedrzyń J. Research and analysis of the technical condition of material in the log frame walls of the wooden church of St. John Nepomuk in Wrocław. *Wiadomości Konserwatorskie – Journal of Heritage Conservation* 2018;55:105-120

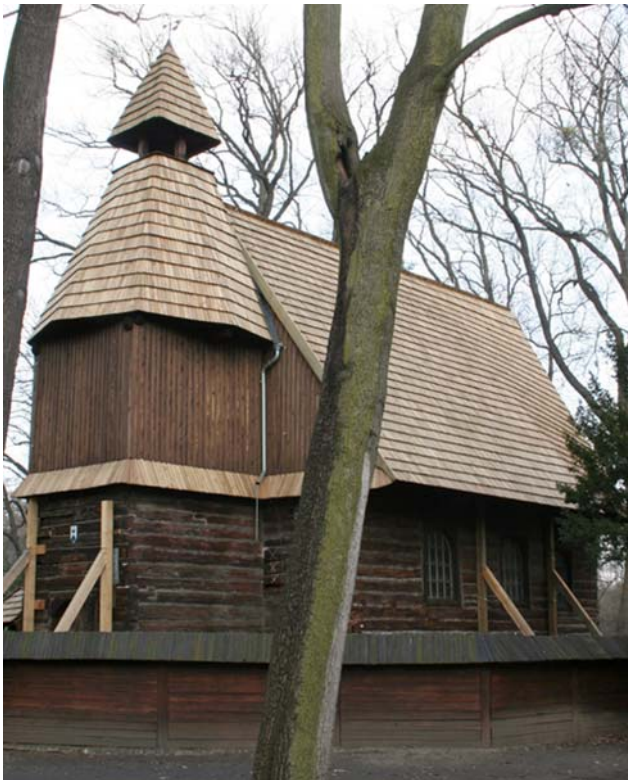
Ryc. 1. Budynek kościoła w trakcie ostatniego remontu. Fotografia z 2015 roku

Fig. 1. The church building during the latest renovation. Photograph from 2015

The walls of the nave and the chancel and the rood arch are significantly deformed. The walls of the nave and the chancel have been reinforced on the inside with posts screwed to the wall beams (fig. 9). Due to the deformations – deviation from the vertical – the walls of the nave and the tower of the church were provided with support in the form of counterforts fastened to internal posts in 2014 (fig. 1, fig. 9).

Based on the testing and measurements completed, deviations were determined from the vertical of existing walls. A temporary support was introduced in 2014 in the form of wooden buttresses (fig. 1, fig. 9) bolted onto existing internal posts.

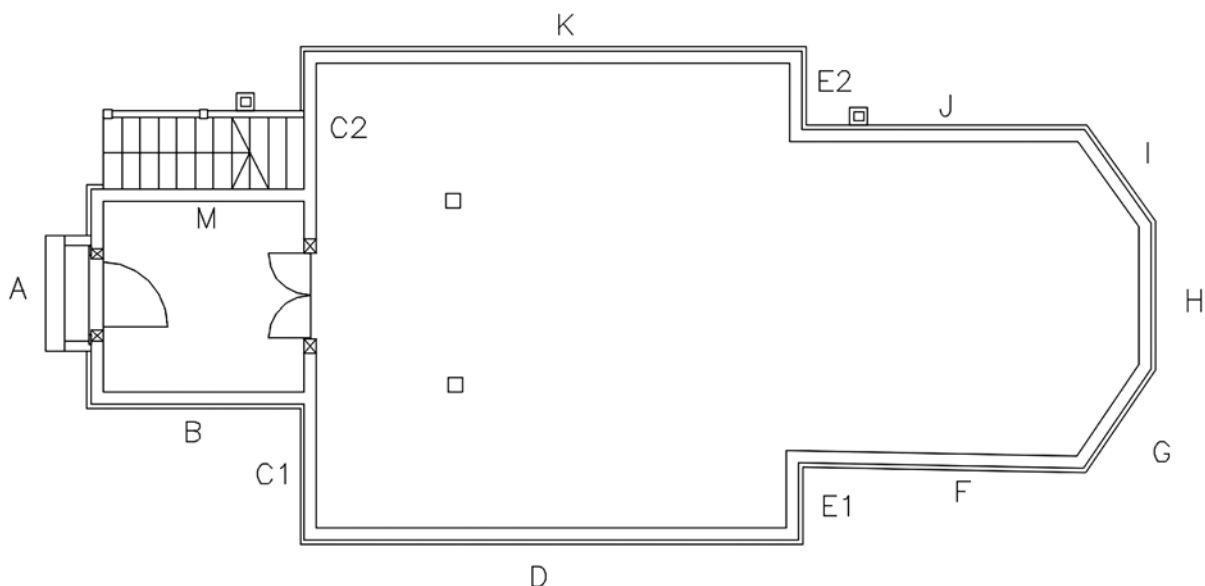
Testing of the timber walls of the building using the acoustic wave method was carried out in January 2016 with an external temperature of 2°C. The measurements were carried out on selected wall beams B, D, F, J and K (fig. 12). On the beams tested, 3 to 4 measure-

Ryc. 12. Oznaczenie ścian, które były badane metodą fali sprężystej  
 Fig. 12. Description of walls which were tested with the stress wave method

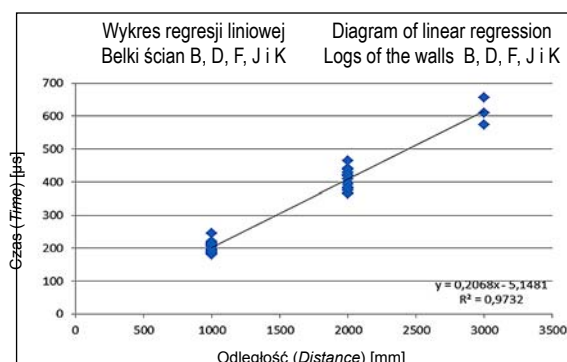
Ryc. 14. Wykres regresji liniowej zależności czasu od drogi dla pomiarów belek ścian B, D, F, J i K

Fig. 14. Diagram of linear regression of time-to-distance relationship for measurement points in elements of the walls B, D, F, J and K

measurements for beam walls B, D, F, J and K (fig. 14). The determining co-efficient  $R^2$  was 0.97.

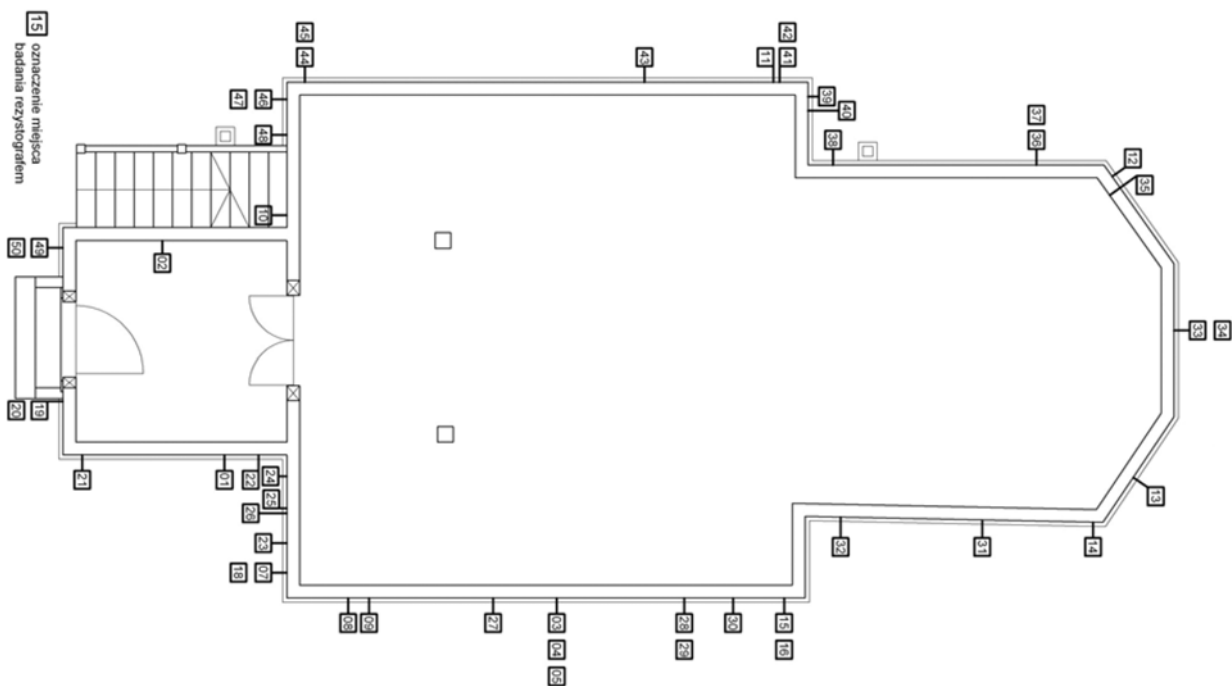
Ryc. 15. Rozmieszczenie punktów badań rezystograficznych

Fig. 15. Location of resistance drilling measurement points

Testing of the log-frame beams of the church walls using resistance drilling was carried out in February and April 2015. Drill holes were located in 50 selected measurement points (fig.15). The wood moisture as measured with a moisture measuring device FME Brookhuis varied from 19 to 22%. Measurements adopted the SOFT setting for wood strength.
