Ocena możliwości przejęcia wpływów górniczych przez konstrukcję kościoła pw. Św. Krzyża w Bytomiu-Miechowicach, spowodowanych wydłużeniem parceli eksploatacyjnej

Assessment of the possibility to take in the mining influence by the structure of the St. Cross church in Bytom-Miechowice, caused by the extension of the exploitation site

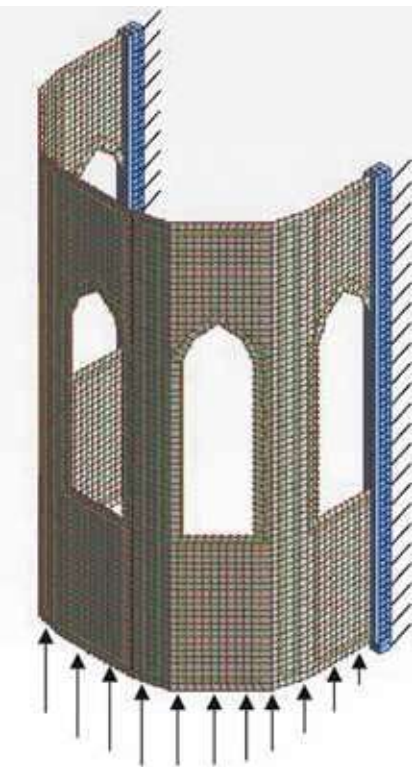
Otrzymane wyniki obliczeń można traktować jedynie do oceny jakościowej zachowania się konstrukcji poddanej prognozowanemu oddziaływaniu górniczemu.

Rys. 7. Widok na trójwymiarowy model obliczeniowy i schematycznie przyłożone obciążenie od krzywizny terenu górniczego
