Wpływ oddziaływań środowiskowych na obiekty zabytkowe – na przykładzie mostku nad dawną „Głęboką Droga” w Puławach

Beata Klimek

Environmental impacts on historical buildings – an example of the bridge over the former “Głęboka Droga” in Puławy

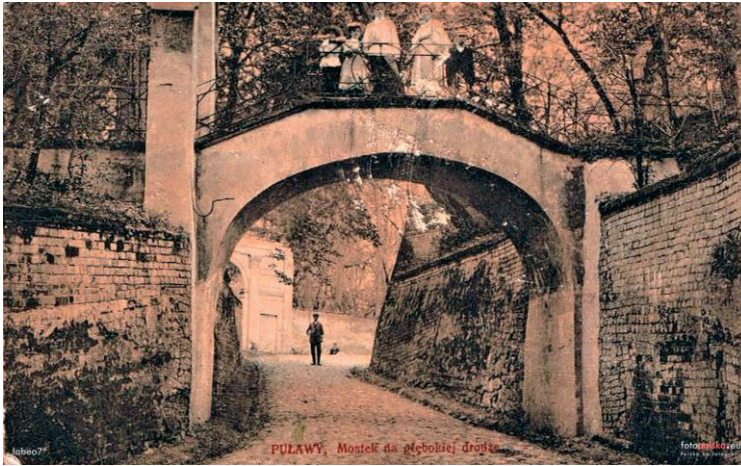
Fot. 1. Mostek nad dawną „Głęboką Drogą” w Puławach, przed 1914. [1]

Kierując się od Domku Greckiego w stronę Pałacu przechodzimy mostkiem nad „Głęboką Drogą” (zwanym też Mostkiem Zakochanych) [Fot.1].
