Diagnostyka konstrukcyjna budynku dawnego szpitala w związku z planowaną adaptacją na cele mieszkaniowe

Structural diagnostics of the former hospital building in the compound with planned adaptation for residential purposes

dr inż. Piotr Berkowski (ORCID: 0000-0002-8285-6480), dr inż. Grzegorz Dmochowski (ORCID: 0000-0002-7166-1653), Wydział Budownictwa Lądowego i Wodnego, Politechnika Wrocławska

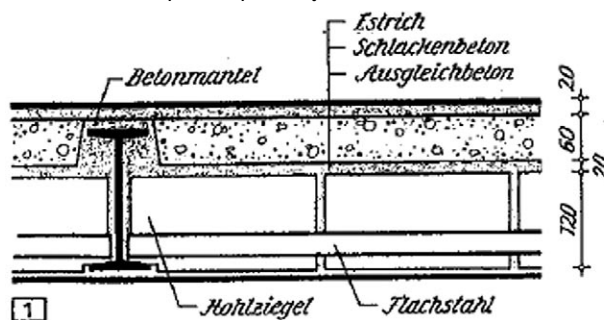
Rys. 12. Strop Kleina według [3]

Stropy nad piwnicą i parterem zaprojektowano typu Kleina, grubości 12 cm z cegły dziurawki, ze zbrojeniem bednarką 1,5x35 mm na belkach stalowych (rys. 11, 12, 13, 14), natomiast nad piętrem był pierwotnie strop drewniany (rys. 5). W stropach Kleina stwierdzono silną korozję zbrojenia, ubytki korozyjne cegły oraz deformację (skręcenie) części belek stropowych.

- Wykazano ponadto, że wszystkie stropy z uwagi na nośność zarówno belek stalowych, jak i płyty Kleina nie wykazują wystarczającej nośności obliczeniowej do przeniesienia projektowanych obciążeń lub ich nośność jest zbliżona do granicznej. W takich przypadkach zalecono rozebranie wszystkich stropów z pozostawieniem tylko istniejących belek stalowych i wykonanie między nimi lekkich wypełnień, po oczyszczeniu i zabezpieczeniu antykorozyjnym elementów stalowych. Jako rozwiązanie alternatywne zaproponowano pozostawienie płyt Kleina między belkami stropów, traktując je wyłącznie jako wypełnienie i wykonanie nad nimi, na warstwie stropianu, cienkiej, nośnej płyty żelbetowej do przeniesienia obciążeń bezpośrednio na belki stalowe.
