# Błędy na etapie projektowania przyczyną stanu awaryjnego świetlików hali przemysłowej

XXVI  
Konferencja  
Naukowo-Techniczna awarie budowlane 2013

Prof. dr hab inż. Bronisław Gosowski, mgr inż. Paweł Lorkowski,  
mgr inż. Michał Redecki, Politechnika Wroclawska

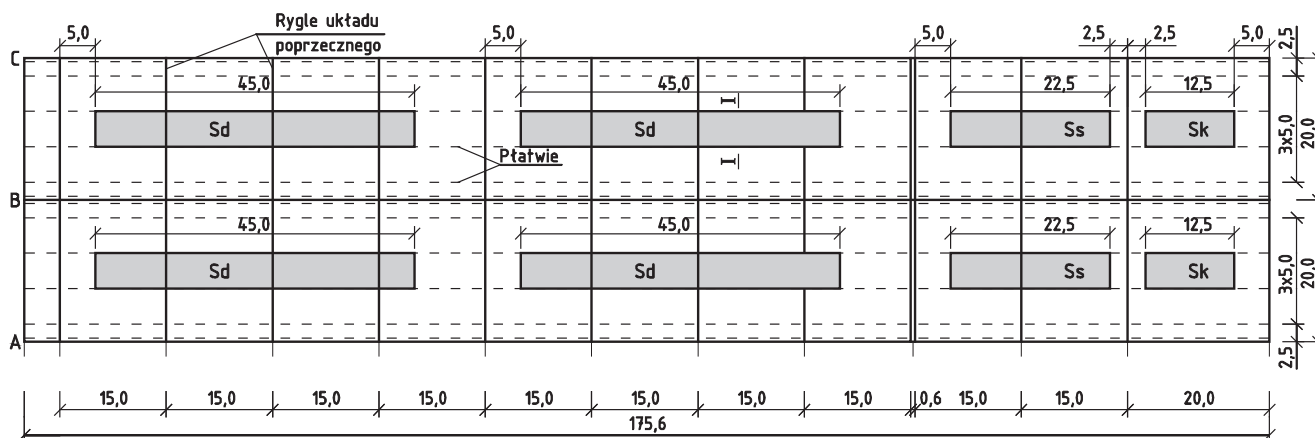
Rys. 1. Rozmieszczenie świetlików: długich (Sd), średnich (Ss) i krótkich (Sk) na dachu hali

Pęknięte szyby świetlików występowały prawie wyłącznie w świetlikach o długości 45 m, przy czym było ich więcej w nawie B–C hali. Popękane były tylko szyby wewnętrzne, wykonane ze szkła zbrojonego. Pęknięcia przebiegały z reguły pionowo i obejmowały w zasadzie tylko dolne pasy oszklania świetlików (rys. 4). Najczęściej były to pęknięcia na całą wysokość oszklania. W kilku przypadkach można było zaobserwować pęknięcia krótsze, które zaczynały się zwykle na poziomie rygla okapowego świetlika i rozwijały w górę. Na długości świetlików pęknięcia były zlokalizowane w strefach nad ryglami układów poprzecznych oraz w połowie rozpiętości płatwi kratowych.

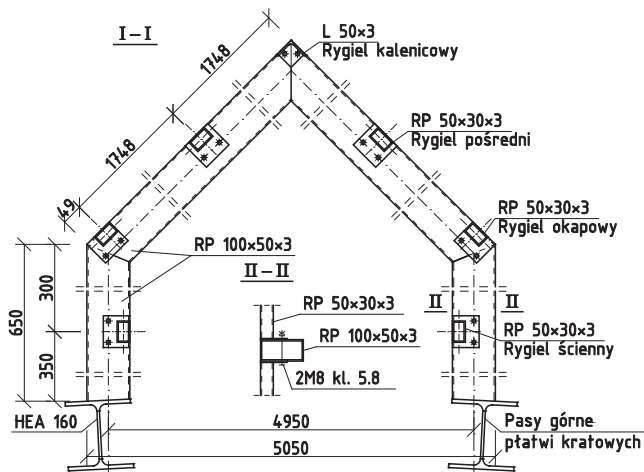
Rys. 2. Przekrój poprzeczny konstrukcji świetlika

Konstrukcja nośna świetlików została zaprojektowana i wykonana w zasadzie z rur prostokątnych. Ramy poprzeczne świetlików z rur 100 × 50 × 3 mm, rozstawione wzdłuż płatwi podświetlikowych co 1,2 do 1,25 m, połączone zostały w ścianach bocznych ryglami wykonanymi z rur 50 × 30 × 3 mm, a w kalenicach z giętego kątownika 50 × 50 × 3 mm (rys. 2 i 3). Oszklenie świetlików wykonane jest w postaci szyb zespolonych o konfiguracji: wewnętrzna szyba zbrojona o grubości 6 mm, pustka 12 mm wypełniona argonem i zewnętrzna szyba matowa o grubości 5 mm. Wymiary szyb zespolonych wynoszą w przybliżeniu 1,2 × 1,75 m i są dostosowane do rozstawu ram i rygli świetlika, do których są mocowane. Świetliki zaprojektowano i wykonano bez stężeń w oszklonych połączonych, których zadaniem jest zapewnienie geometrycznej niezmienności konstrukcji świetlików na długości.

Na rysunku 6 pokazano szczegół połączenia ram poprzecznych świetlika, z pasem górnym płatwi podświetlikowej (rys. 2). Połączenia te zostały wykonane niezgodnie z projektem jako spawane, na spoiny pachwinowe o grubości około 3 mm, wzdłuż linii kontaktu rury z półką dwuteownika. Mimo dość krótkiego okresu eksploatacji konstrukcji, w strefach połączeń widoczny jest rozwój procesów korozyjnych. Świadczy to o wykraplaniu się wilgoci wewnątrz rury, która nie została szczelnie zamknięta, a także o niezbyt starannym zabezpieczeniu w tych miejscach stali przed korozją.

- ramy poprzeczne świetlika, skonstruowane z rur prostokątnych 100 × 50 × 3 mm, zostały połączone z pasami górnymi płatwi kratowych spoinami pachwinowymi o grubości ok. 3 mm, wykonanymi wzdłuż linii kontaktu rur z półkami dwuteowników HEA 160,

- rygle świetlika, skonstruowane z rur prostokątnych 50 × 30 × 3 mm, połączone są z ramami poprzecznymi doczołowo za pomocą dwóch śrub M8 kl. 5.8, umieszczonych na bardzo dużym mimośrodku względem osi pionowej rygli,
