ARKADIUSZ POLECKI

Generalna Dyrekcja Dróg
Krajowych i Autostrad
apolecki@gddkia.gov.pl

Utrzymanie nawierzchni wykonanych z betonu cementowego. Naprawa uszkodzenia po zapadnięciu się czterech płyt nawierzchni przy pomocy betonu szybkosprawnego, *fast-track concrete paving* – autostrada A4

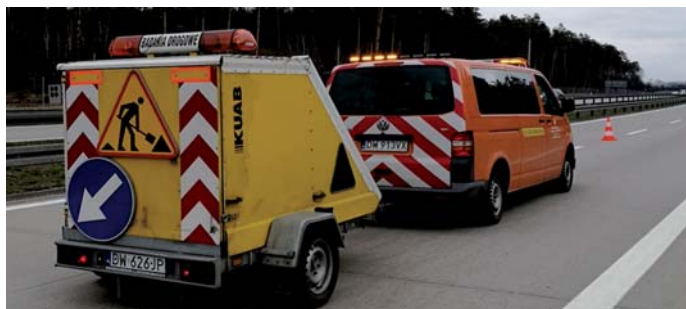
Fot. 5. Badania nośności nawierzchni ugięciomierzem FWD – zestaw KUAB 120 SPG [7]

Badania nośności konstrukcji nawierzchni (ugięć sprężystych) zostały wykonane przy wykorzystaniu ugięciomierza płytowego FWD KUAB 120 SPG, nr. ser. FV-103, przy temperaturze powietrza 11°C i przy słonecznej pogodzie. Krok pomiarowy wynosił 1,0 m. Zestaw pomiarowy podczas wykonywania badań przedstawia fotografia nr 5.

Uzyskano wyniki ugięć sprężystych, które pod płytą naciśkową różniły się o prawie 1000 μm . Mogło to sugerować utratę nośności przez cały profil konstrukcji nawierzchni. Uzyskane wyniki ugięć przedstawia tabela 2.

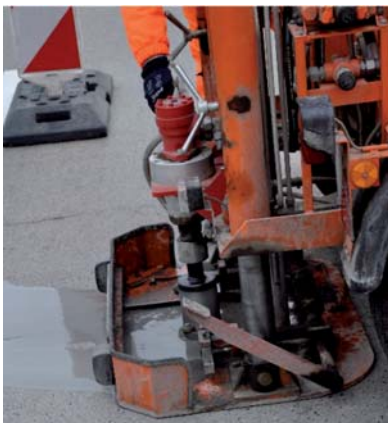
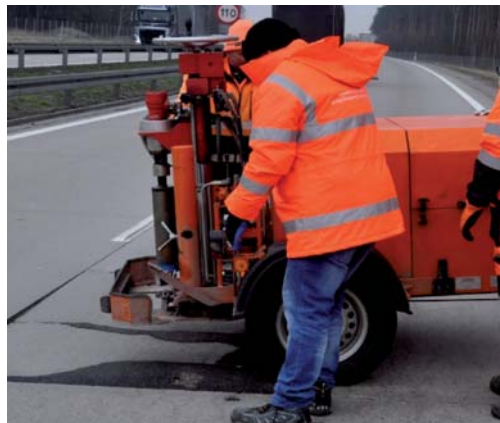
Fot. 6. Wykonywanie odwiertów w nawierzchni, autostrada A4, km 53+550 [7]

głębokości 1,0 i 2,0 m poniżej niwelety nawierzchni. Z nawierzchni i podbudowy pobrano łącznie 4 próbki do badań laboratoryjnych. Pomierzono grubości poszczególnych warstw. Wykonywanie odwiertu przedstawia fotografia 6. Próbkę pobraną z nawierzchni przedstawia fotografia 7.

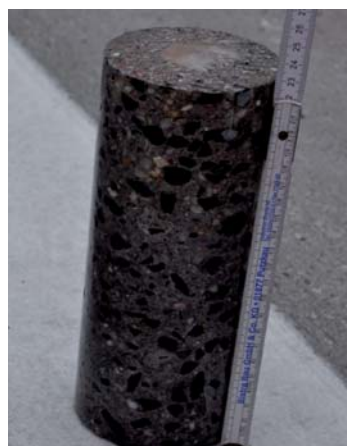
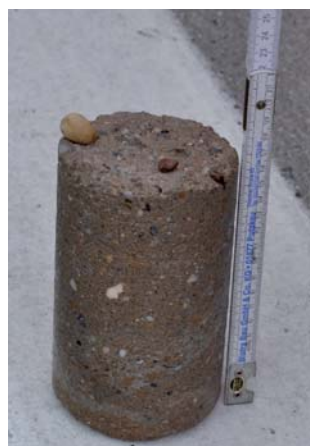
Z pobranych próbek o średnicy \varnothing 100 mm i wysokości 100 mm zostały wykonane badania laboratoryjne. W przypadku próbek nawierzchni betonowej wykonanej z betonu B-35 uzyskano następujące wyniki: wytrzymałość na ściskanie od 39,5 MPa do 64,9 MPa; średnia nasiąkliwość betonu wynosiła 5,2%. W przypadku próbek

Fot. 7. Pobrane z odwiertów próbki: nawierzchni z lewej, podbudowy z prawej [7]

podbudowy z gruntu stabilizowanego cementem $R_{28} \geq 6,0$ MPa uzyskano wyniki: wytrzymałość na ściskanie w przedziale od 15,3 MPa do 17,0 MPa; nasiąkliwość 9,2%.

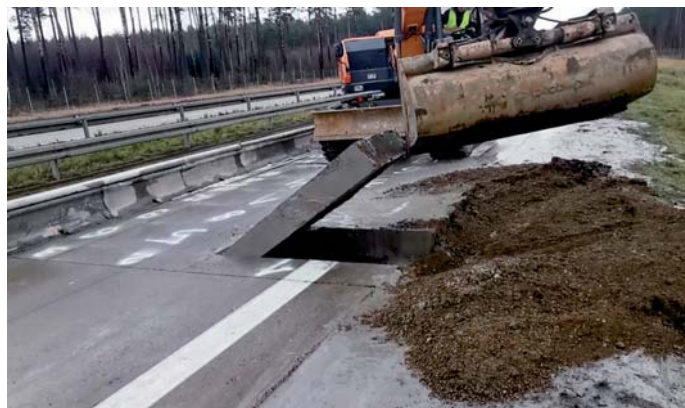
Fot. 10. Usunięcie starej nawierzchni za pomocą koparki [7]

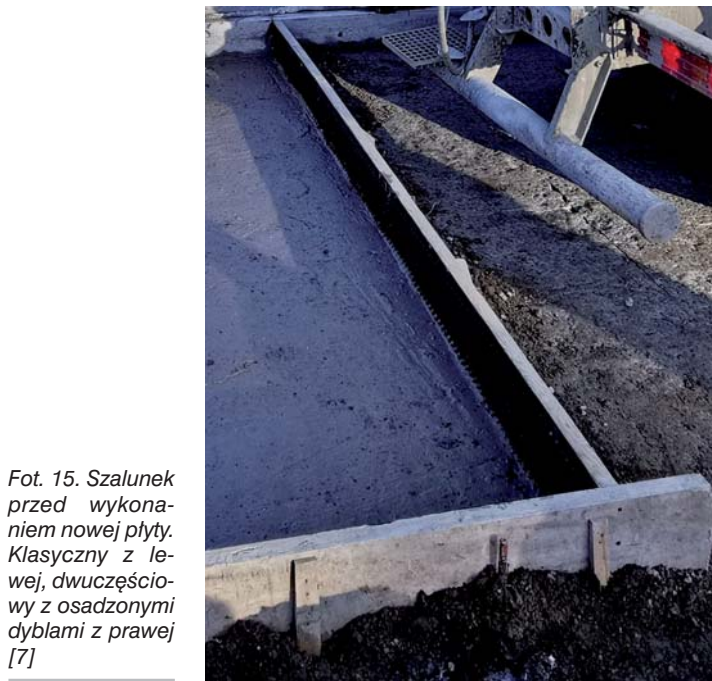
Fot. 15. Szalunek przed wykonaniem nowej płyty. Klasyczny z lewej, dwuczęściowy z osadzonymi dyblami z prawej [7]

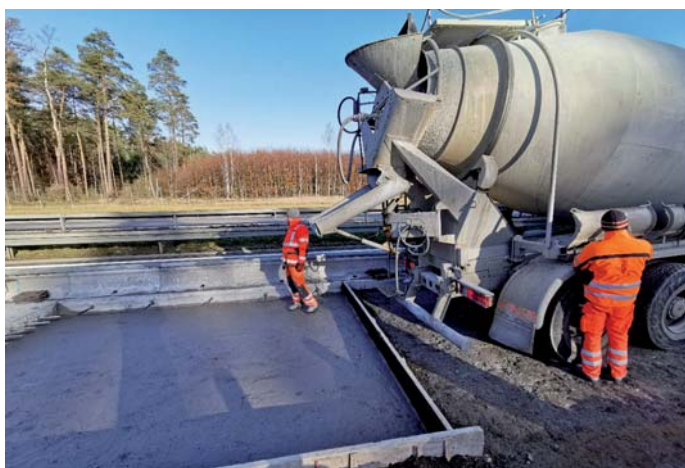
Fot. 16. Dojazd beczkowitzu w bezpośrednie sąsiedztwo aplikacji betonu szybkostrawnego [7]

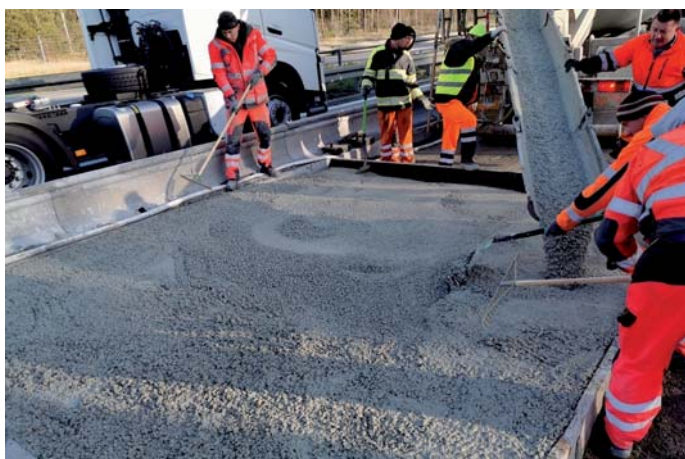
Fot. 17. Aplikacja i rozprowadzanie mieszanki szybkostrawnego betonu nawierzchniowego [7]

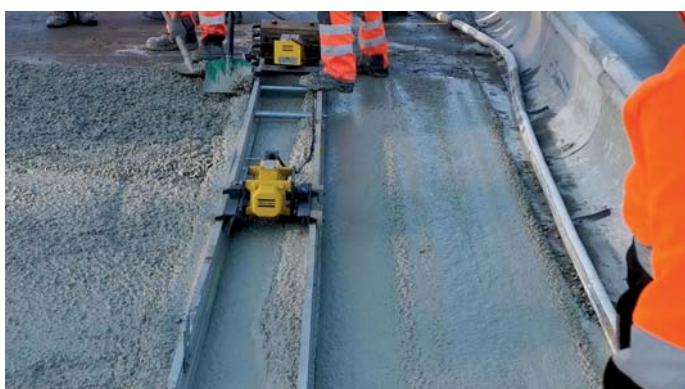
Fot. 18. Wibrowanie za pomocą łąty wibracyjnej nowego elementu nawierzchni [7]

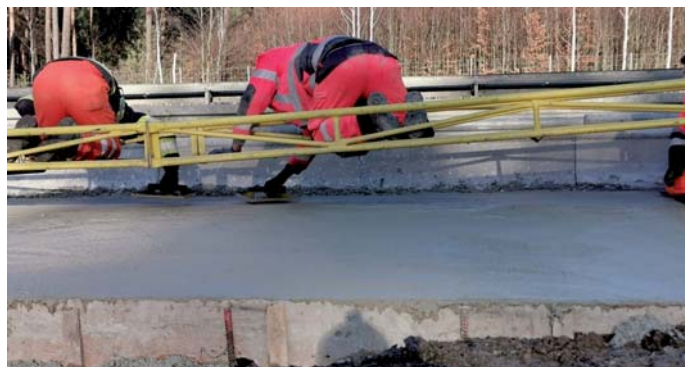
Fot. 19. Ręczne zaciera nie nawierzchni za pomocą pac tynkarskich z przesuwne go pomostu robocze go [7]

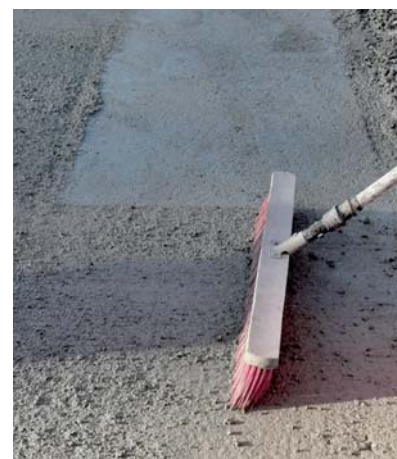
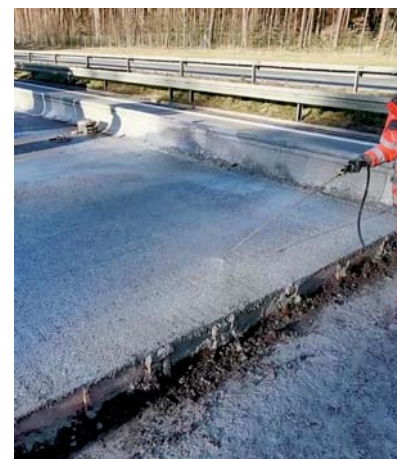
prawkidłowej, tzn. bezpiecznej dla użytkownikó w autostrady, tekstury poprzecznej górnej powierzchni warstwy jezdnej. Teksturowanie zostało wykonane w sposób ręczny, z użycie m szczotek z PCV. Po teksturowa niu nanie siono zabezpieczenie powierzchniowe przy udziale preparatu systemowe go „SIKA NB1”. Teksturowa nie i zabezpieczenie nowe j nawierzchni przedstawia fotografia 20.

Fot. 20. Teksturowa nie poprzeczne i zabezpieczanie preparate m SIKA NB1 wykonane j nawierzchni [7]

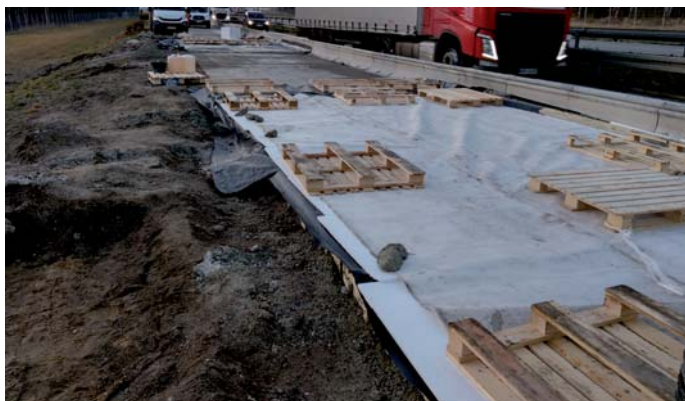
Wykonane elementy nawierzchni betonowe j zostały przykryte płytami ze styropia nu oraz folią i zabezpieczone przed wiatre m. Taki sposób pielęgnacji nawierzchni utrzymywa ny był w okresie trzy do pięciu dni. Zabezpieczenie nowe j nawierzchni przedstawiają fotografie 21 i 22.

Fot. 21. Przykrycie nowej nawierzchni betonowej płytami ze styropianu oraz folią i zabezpieczenie przed wiatrem [7]

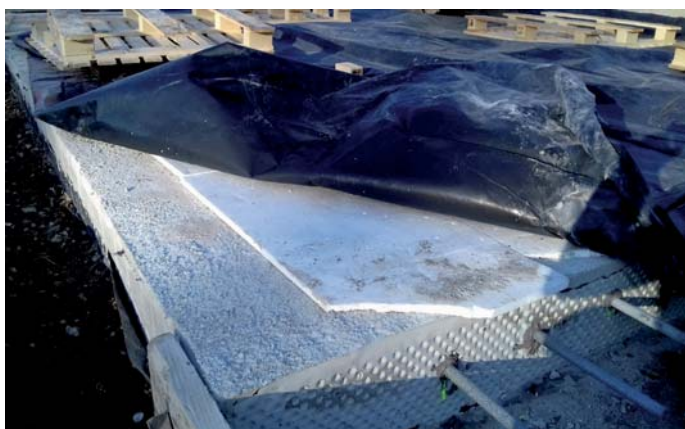
Fot. 22. Zabezpieczenie nawierzchni betonowej płytami ze styropianu i folią [7]

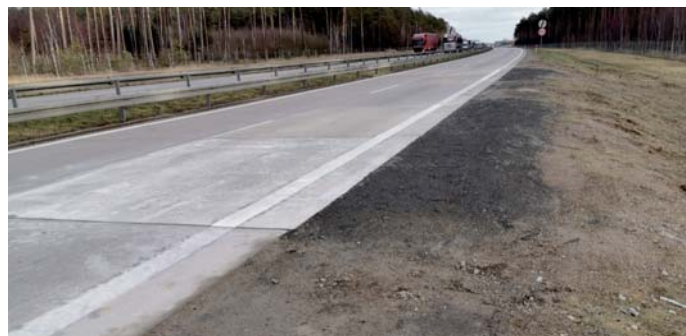
Fot. 23. Nowa nawierzchnia po oddaniu do ruchu [4]

Eksploracja nowej nawierzchni została rozpoczęta po 5 dniach dla najstarszych, elementów i po 4 dniach dla najmłodszych. Widok remontowanego odcinka po oddaniu do ruchu prezentuje fotografia 23. W kolejnych dniach, wykonana naprawa była poddana obserwacji podczas eksploatacji. Nie zarejestrowano żadnych niepokojących śladów spękań lub innych wtórnych uszkodzeń nawierzchni betonowej. Całkowity koszt wymiany 1m^2 wraz z tymczasową organizacją ruchu wyniósł niespełna 4 700 PLN.
