# Zakończenie eksploatacji górniczej pod obiektami parafii ewangelicko-augsburskiej w Bytomiu-Miechowicach oraz ich rektyfikacja i rewitalizacja

## The end of mining exploitation under structures of Lutheran parish in Bytom-Miechowice and their rectification and restoration

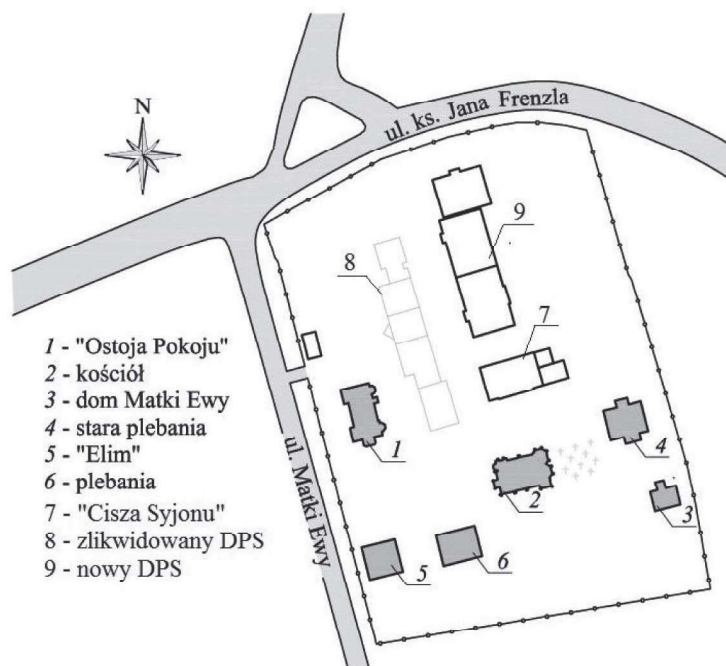
Rys. 10. Budynki parafii ewangelicko-augsburskiej w Bytomiu-Miechowicach, szrafurą zaznaczono budynki rektyfikowane (Gromysz 2020)

Fig. 10. Buildings of Lutheran parish in Bytom-Miechowice, outline filling indicates rectified buildings (Gromysz 2020)

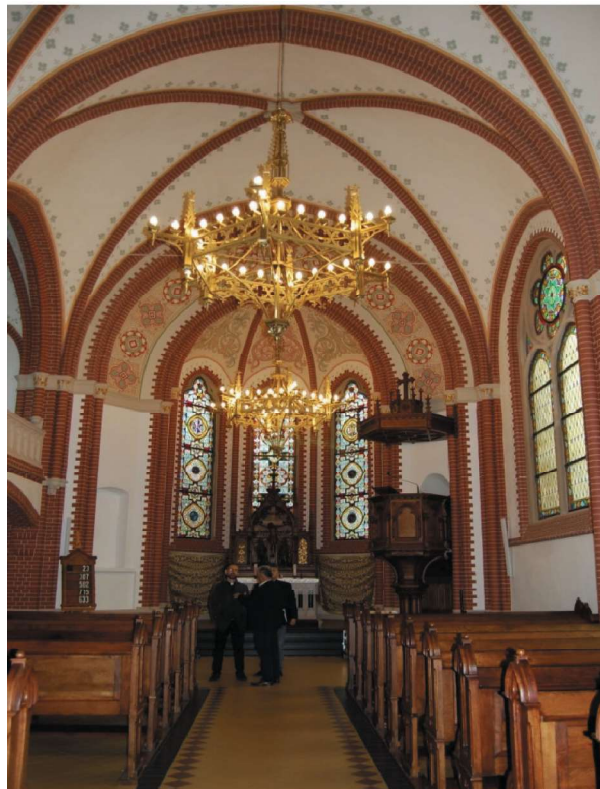
Fot. 6. Kościół po rewitalizacji wewnątrz (fot. Jarosławska –Sobór)

Photo 6. Church building after interior restoration (photo Jarosławska-Sobór)
