ANALIZA PRZYCZYN USZKODZENIA ZABYTKOWEGO MOSTU IM. MIKOŁAJA KOPERNIKA W LIDZBARKU WARMIŃSKIM¹

Katarzyna MOSSOR*, Bartosz TOMCZAK**

DAMAGE CAUSE ANALYSIS OF THE MIKOŁAJ KOPERNIK HISTORIC BRIDGE IN LIDZBARK WARMIŃSKI

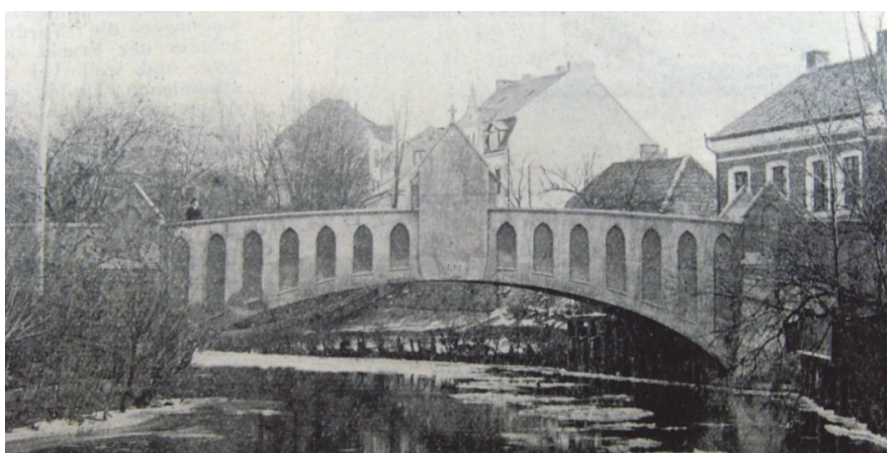
najprawdopodobniej niemiecka firma Drenckhahn & Sudhop z Braunschweig w Dolnej Saksonii [1, 2]. Na moście od strony zachodniej umieszczona została kapliczka z popiersiem Mikołaja Kopernika (rys.1, 2). W 1939 podjęto decyzję o jej demontażu, wskazując na mimośrodowe obciążenie jako jedną z możliwych przyczyn zarysowania konstrukcji. Tablicę przeniesiono do pobliskiego przedzamcza lidzbarskiego zamku, a most wyremontowano. Prace remontowe obejmowały: wykonanie przypory od strony zachodniej, wzmocnienie skarpy po tej samej stronie oraz wymianę nawierzchni. Zabytkowa tablica zaginęła po roku 1945.

Rys. 1. Widok na przęsło od strony zachodniej, rok 1909 [1]

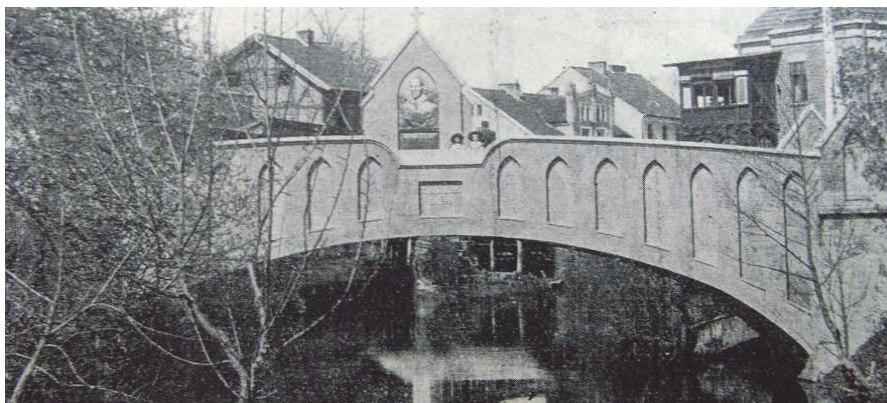
Rys. 2. Widok na przęsło od strony wschodniej, około roku 1920 [1]

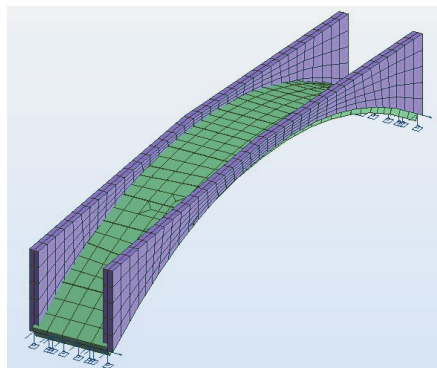
Rys. 11. Model obliczeniowy kładki – sklepienie ze ścianami czołowymi do wysokości występowania rysy

W celu przeanalizowania wpływu zarysowania ścian czołowych na rozkład sił poprzecznych przeprowadzono obliczenia przy pominięciu w modelu sklepienia fragmentów ścian czołowych nad pęknięciem (rys. 11). Część ścian czołowych nad pęknięciem wraz z balustradami przyjęto tylko jako obciążenie. Na rysunkach 21÷23 przedstawiono wartości sił poprzecznych dla tego przypadku (wartości podano w [kN]), a w tabeli 4 zestawienie wyników dla wybranych punktów 1÷8. Naprężenia obliczono przy założeniu III wariantu budowy.

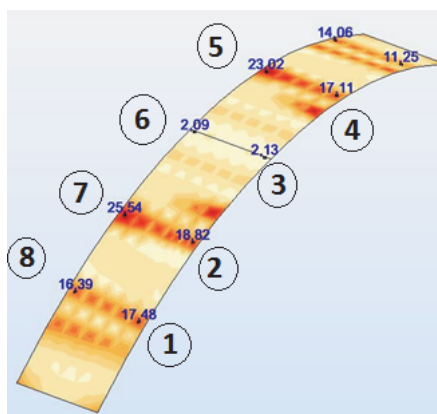
Ponadto na rys. 12 pokazano przykładowe wartości sił poprzecznych od ciężaru własnego sklepienia, przy przyjęciu modelu konstrukcji bez ścian czołowych.

Rys. 12. Wartości sił poprzecznych od ciężaru własnego (model sklepienia bez ścian czołowych)

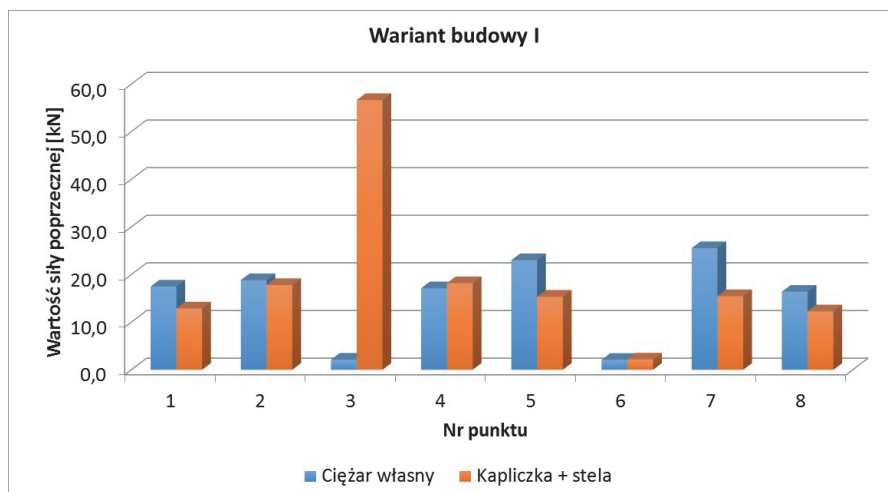
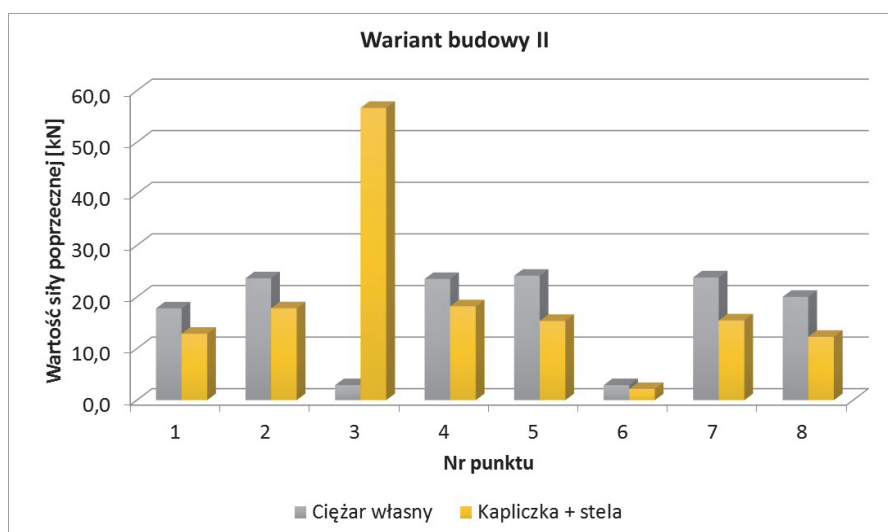
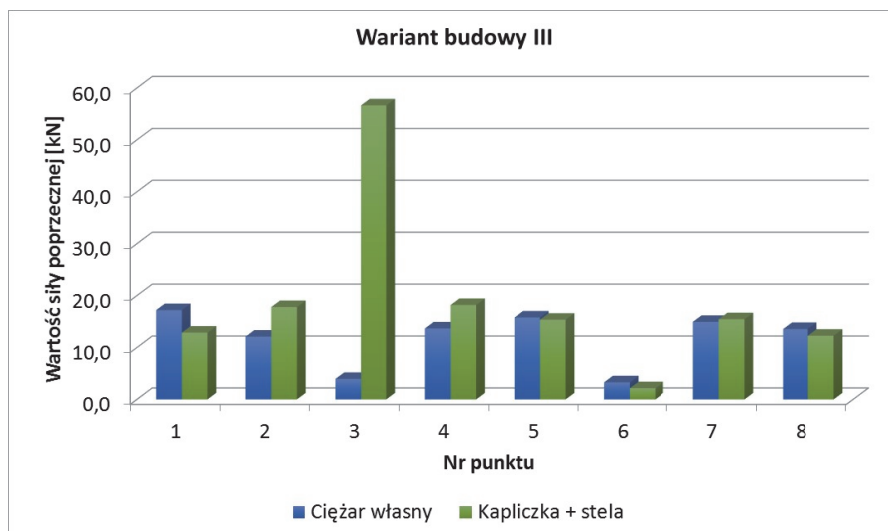
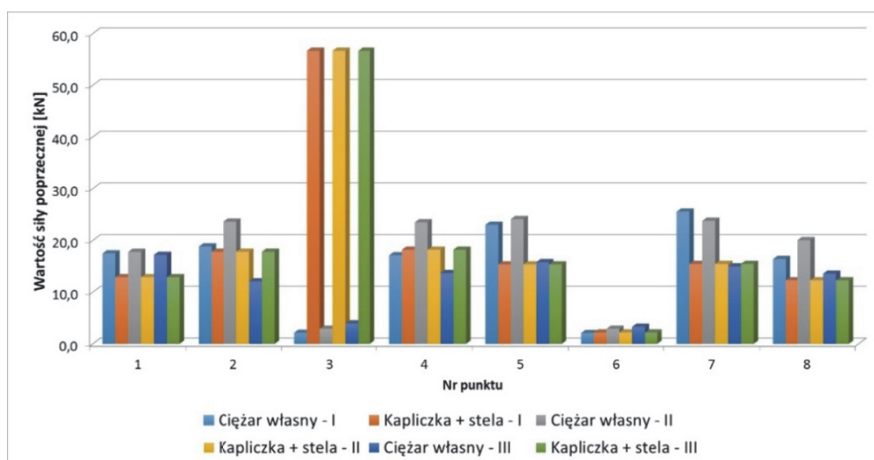
Rys. 13. Porównanie wartości sił poprzecznych od ciężaru własnego oraz obciążenia kapliczką i stelą dla wariantu budowy I

Rys. 14. Porównanie wartości sił poprzecznych od ciężaru własnego oraz obciążenia kapliczką i stelą dla wariantu budowy II

Rys. 15. Porównanie wartości sił poprzecznych od ciężaru własnego oraz obciążenia kapliczką i stelą dla wariantu budowy III

Rys. 16. Zbiorcze porównanie wartości sił poprzecznych od ciężaru własnego oraz obciążenia kapliczką i stelą dla wariantów budowy I-III

Otrzymane wyniki wskazują, że obiekt został najprawdopodobniej wybudowany wg wariantu nr III – całość (sklepienie, ściany czołowe, zasypka oraz nawierzchnia) wykonano na pełnym rusztowaniu, które zdemontowano dopiero po ukończeniu budowy. Wartości sił poprzecznych oraz naprężeń ścinających dla wariantów budowy I i II są zbyt duże, aby konstrukcja mogła je przenieść.

Wyniki obliczeń potwierdzają istotny wpływ obciążenia kapliczką i stelą na wartości sił poprzecznych, niezależnie od przyjętego wariantu budowy mostu. Największe wartości siły poprzecznej od obciążenia kapliczką i stelą osiąga w punkcie nr 3, a więc w środku rozpiętości konstrukcji, gdzie przekrój poprzeczny ma najmniejszą wysokość. Obliczony przy założeniu wariantu budowy nr III procentowy udział wartości siły poprzecznej od obciążenia kapliczką

i stelą w sumarycznej wartości siły wskazuje, że obciążenie to stanowi przeciętnie ok 1/3 wartości całkowitej, a w przypadku punktu nr 3 dochodzi prawie do 90%. Potwierdza to hipotezę, że dodatkowe obciążenie kapliczką i stelą, prawdopodobnie nie uwzględnione na etapie projektowania, doprowadziło do zarysowania (pęknięcia) konstrukcji.

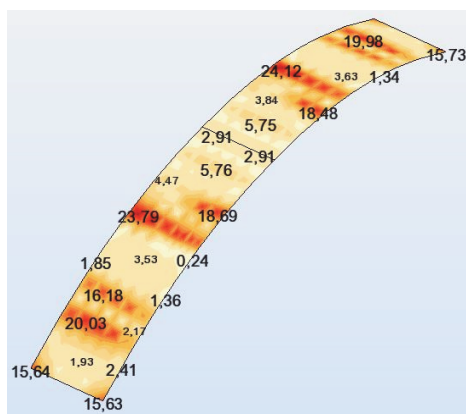
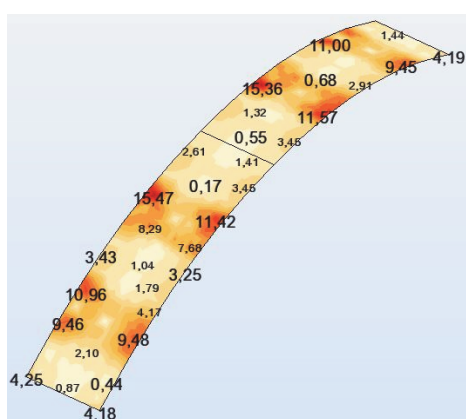
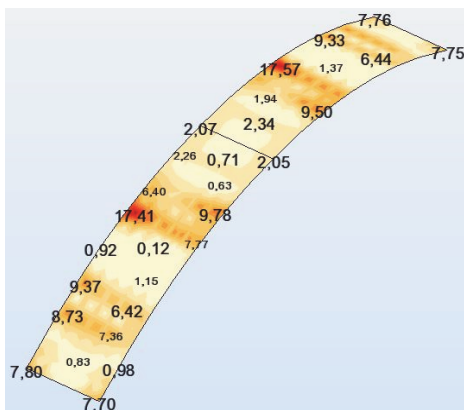
Rys. 21. Wartości siły poprzecznej od ciężaru własnego [kN]
(wg modelu zgodnie z rys. 11)

Rys. 22. Wartości siły poprzecznej od obciążenia balustradą [kN]
(część nad rysą; wg modelu zgodnie z rys. 11)

Rys. 23. Wartości siły poprzecznej od obciążenia równomiernie rozłożonego $q=5\text{kN/m}^2$ [kN] (wg modelu zgodnie z rys. 11)

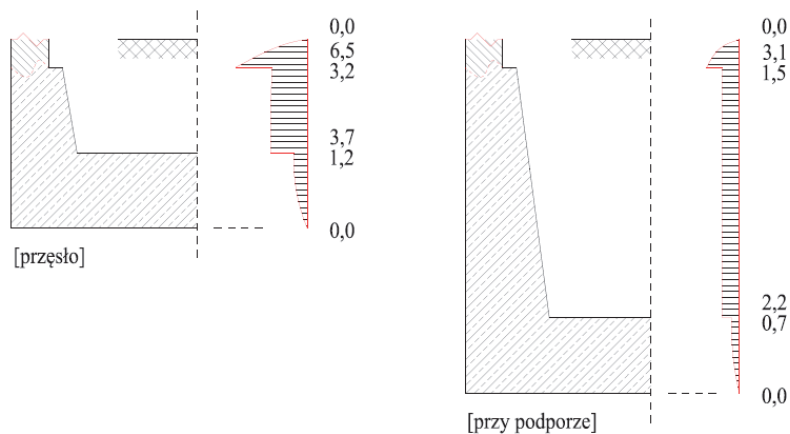
Analiza rozkładu naprężeń w sklepieniu zarysowanym wykazuje na wyraźne ich zmniejszenie w porównaniu do przypadku ze ścianami niezarysowanymi.

Rys. 24. Naprężenia ścinające na wysokości przekroju [MPa] – stan istniejący z rysą (naprężenia sumaryczne wg tab. 4, nieuwzględniające ciężaru kapliczki i steli)

Przyjmując aktualny stan konstrukcji przeanalizowano rozkład naprężeń ścinających po ewentualnym sklejeniu pęknięcia. Na rys. 25 o przedstawiono wykres naprężeń ścinających od obciążeń stałych i użytkowych na wysokości przekroju po sklejeniu ścian czołowych. Otrzymane wartości naprężeń ścinających są w przęśle od dwóch do trzech razy mniejsze od wartości w konstrukcji z pęknięciem (rys. 24). Z obliczeń wynika, że przeprowadzenie naprawy polegającej na sklejeniu powstałej rysy podłużnej byłoby uzasadnione, ponieważ skutkowało by zmniejszeniem wyężenia konstrukcji.
